**ACOMPANHAMENTO ARQUEOLÓGICO E DO  
PATRIMÓNIO EM FASE DE OBRA NO ÂMBITO DO  
PROJETO DE MELHORIA DOS ACESSOS MARÍTIMOS AO  
PORTO DE SETÚBAL NA ZONA DA PRAIA DE  
ALBARQUEL/COMENDA**

**RELATÓRIO DE CARACTERIZAÇÃO ESTRUTURAL DO FORTE DE ALBARQUEL**

**FEVEREIRO DE 2020**

# **RELATÓRIO DE CARACTERIZAÇÃO ESTRUTURAL DO FORTE DE ALBARQUEL, SETÚBAL**

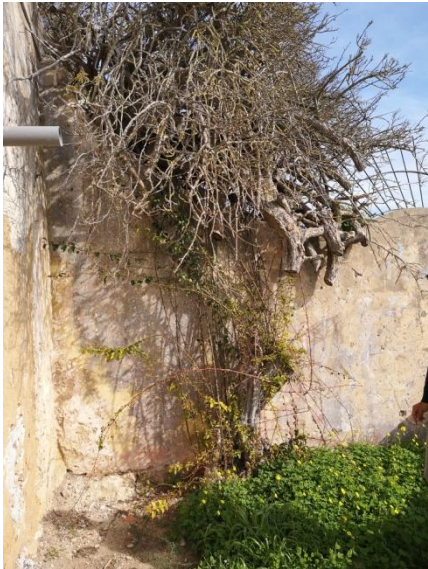
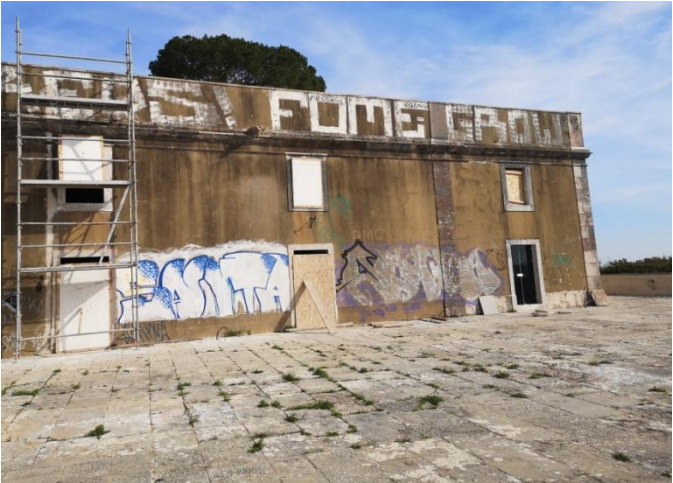
| Tipo de dano/patologia: | Infestação herbácea e arbustiva | Registo fotográfico |
| Localização do dano/patologia: | Totalidade do chão da esplanada e paramentos voltados a SE | |
| Descrição | A infestação herbácea e arbustiva com as reentrâncias das juntas a albergarem raízes as quais penetram nos seus interstícios e corrompem a pedra, esfoliando-a | |
| Causa: | Inserção natural a Serra da Arrábida | |

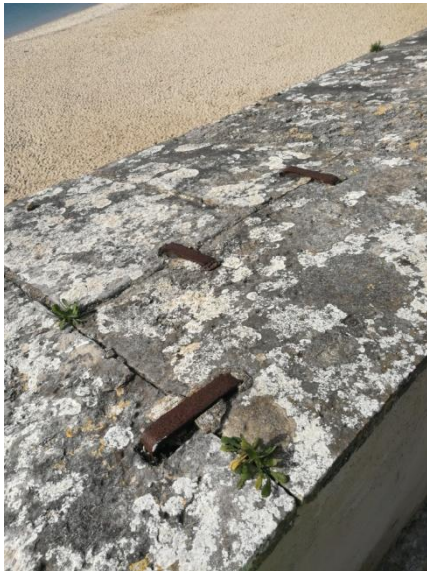
| Tipo de dano/patologia: | Musgos e líquenes | <p>Registo fotográfico</p> |
| Localização do dano/patologia: | Topo do parapeito da muralha | |
| Descrição | A ação química de libertação de substâncias ácidas e fitotóxicas corrompendo pedra e argamassas | |

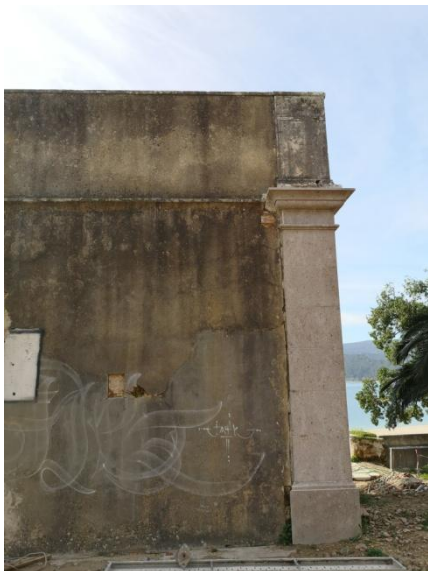
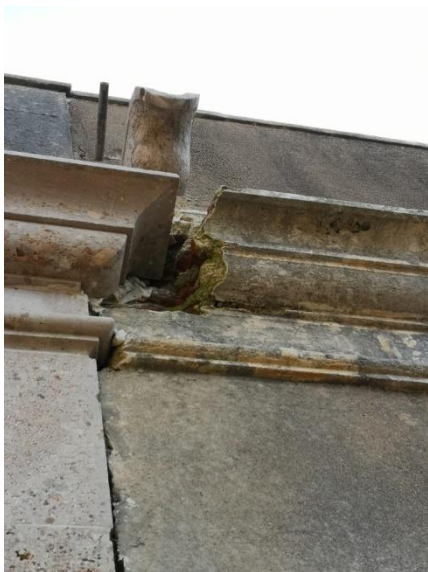
No decurso da avaliação *in situ* foi possível detetar um desvio vertical cuja causa poderá ser devidamente identificada pela análise geométrica e elaboração de modelo ou com recurso a técnicas fotogramétricas.

| Tipo de dano/patologia: | Desvio vertical | <p>Registo fotográfico</p> |
| Localização do dano/patologia: | Ligação das fachadas, cunhal N | |
| Descrição | Empeno da estrutura | |

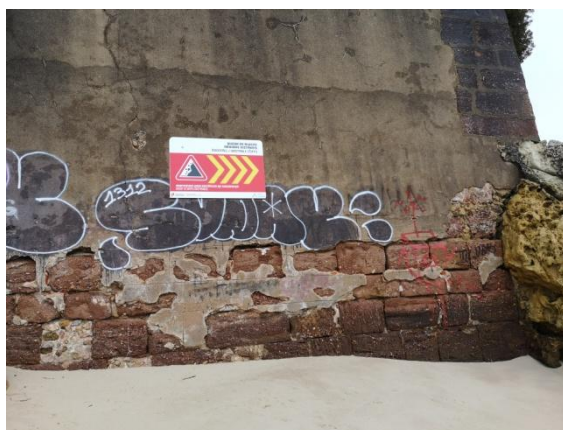
| Tipo de dano/patologia: | Argamassa de revestimento deficiente |
| Localização do dano/patologia: | Pano inferior da muralha SW |
| Descrição | Argamassa de deficiente capacidade não compatível com os materiais originais, promovendo alguns destacamentos e descaracterização |

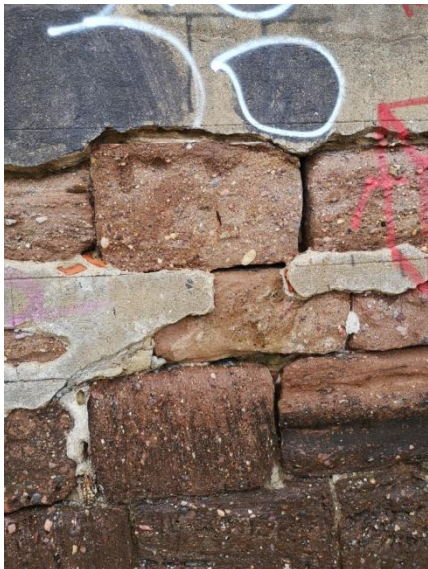
| Tipo de dano/patologia: | Abertura de juntas | <p>Registo fotográfico</p> |
| Localização do dano/patologia: | Base da muralha SW. | |
| Descrição | Juntas expostas | |

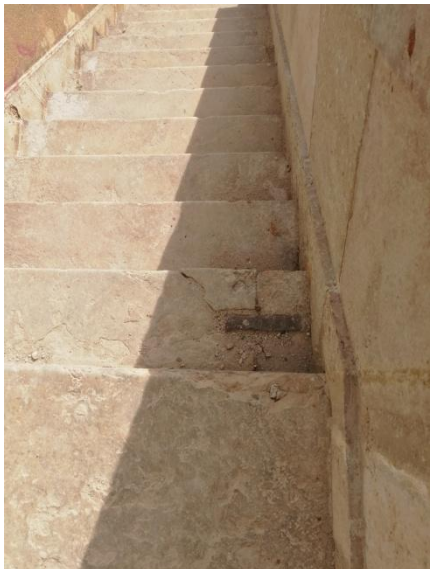
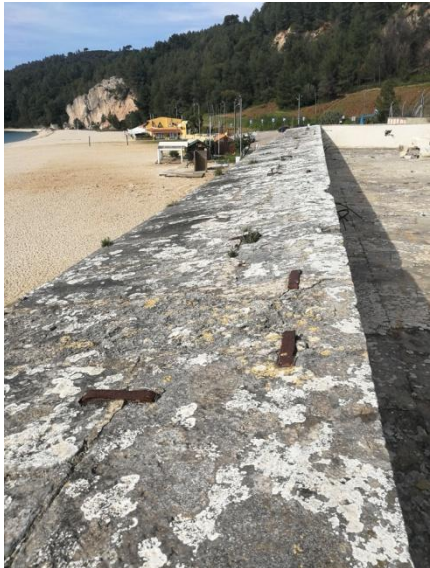
| Tipo de dano/patologia: | Elementos metálicos oxidados | Registo fotográfico |
| Localização do dano/patologia: | Topo do parapeito e pedra do piso 1 das escadas laterais Base da muralha SW. | |
| Descrição | Elementos metálicos oxidados os quais provocam degradação da pedra | |
| Causa: | Humidade provoca a oxidação dos elementos | |

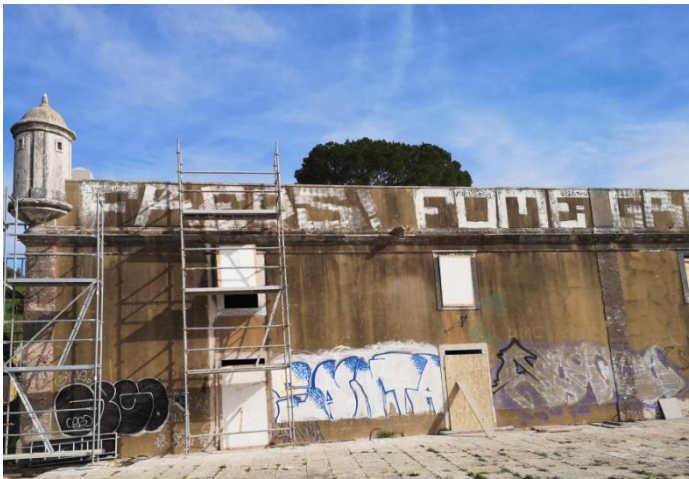
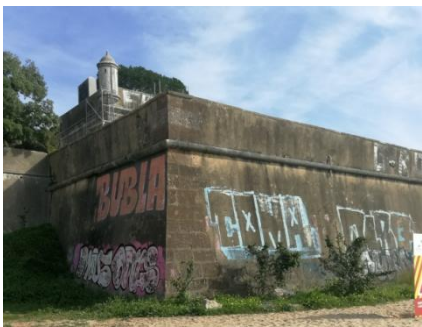
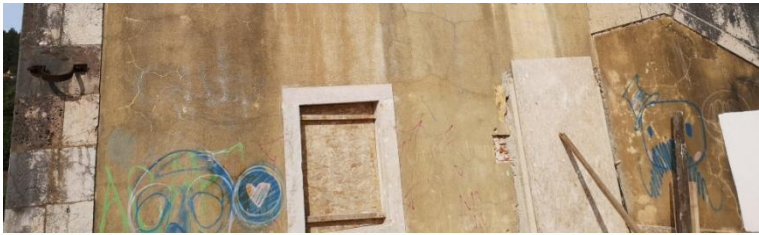
| Tipo de dano/patologia: | Graffitis | <p>Registo fotográfico</p> |
| Localização do dano/patologia: | Todos os volumes | |
| Descrição | Alteração estética | |
