PRESTAÇÃO DE SERVIÇOS DE "CARATERIZAÇÃO DE SEDIMENTOS (2019) PARA O PROJETO DE MELHORIA DAS ACESSIBILIDADES MARÍTIMAS AO PORTO DE SETÚBAL

AMOSTRAGEM NO ÂMBITO DO PROJETO DE MELHORIA DAS ACESSIBILIDADES MARÍTIMAS AO PORTO DE SETÚBAL  
RELATÓRIO AMOSTRAGEM REF.º 5.702/BX.2019

### RELATÓRIO CAMPAÑA DE AMOSTRAGEM

26 DE JUNHO DE 2019

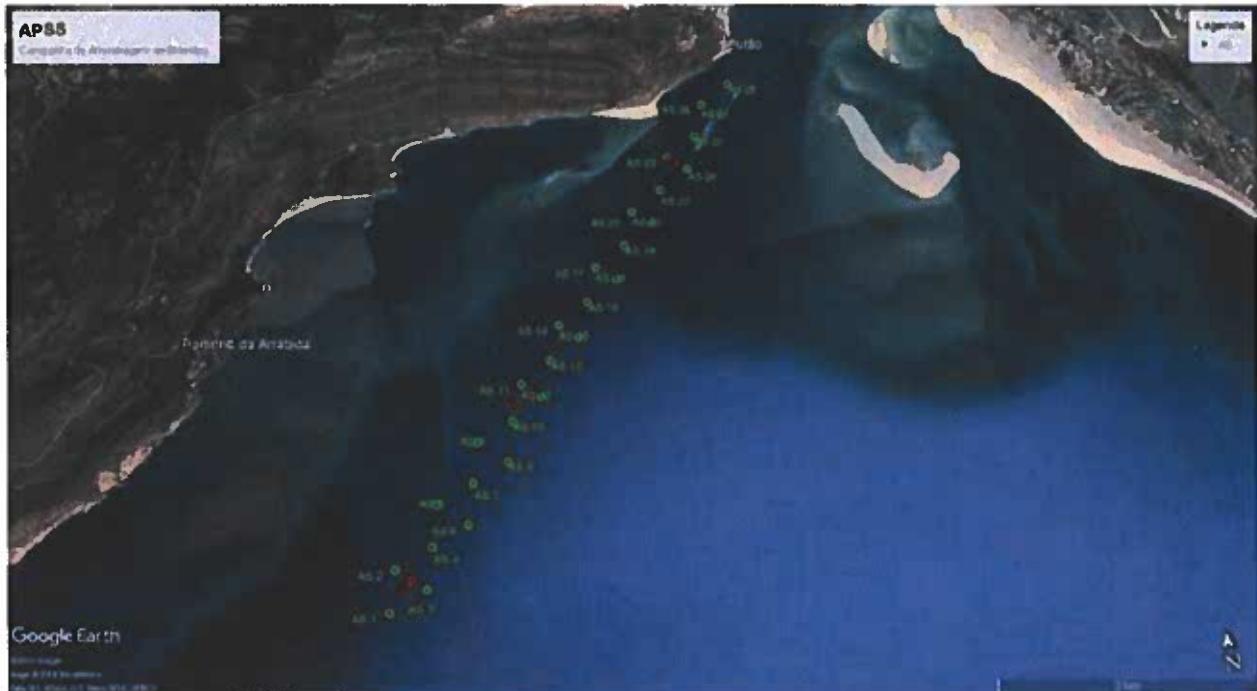
FIGURA 1 – Localização Estações de amostragem Canal da Barra (fonte: Google Earth)

As figuras abaixo (ortofotomapas) apresentam a localização das estações de amostragem, em cada um dos três canais.

Esta amostragem corresponde a um total de 67 (sessenta e sete) estações, de acordo com a seguinte distribuição por canal (Quadro 1 e Figuras 1, 2 e 3):
