**ACOMPANHAMENTO ARQUEOLÓGICO E DO
PATRIMÓNIO EM FASE DE OBRA NO ÂMBITO DO
PROJETO DE MELHORIA DOS ACESSOS MARÍTIMOS AO
PORTO DE SETÚBAL NA ZONA DA PRAIA DE
ALBARQUEL/COMENDA**

**PROSPEÇÃO ARQUEOLÓGICA SISTEMÁTICA DOS SÍTIOS / ACHADOS DA
COMENDA E DE SANTA LUZIA**

RELATÓRIO DE PROGRESSO
PROSPEÇÃO ARQUEOLÓGICA SISTEMÁTICA DOS SÍTIOS / ACHADOS DA
COMENDA E DE SANTA LUZIA

Projeto de Melhoria dos Acessos Marítimos ao Porto de Setúbal

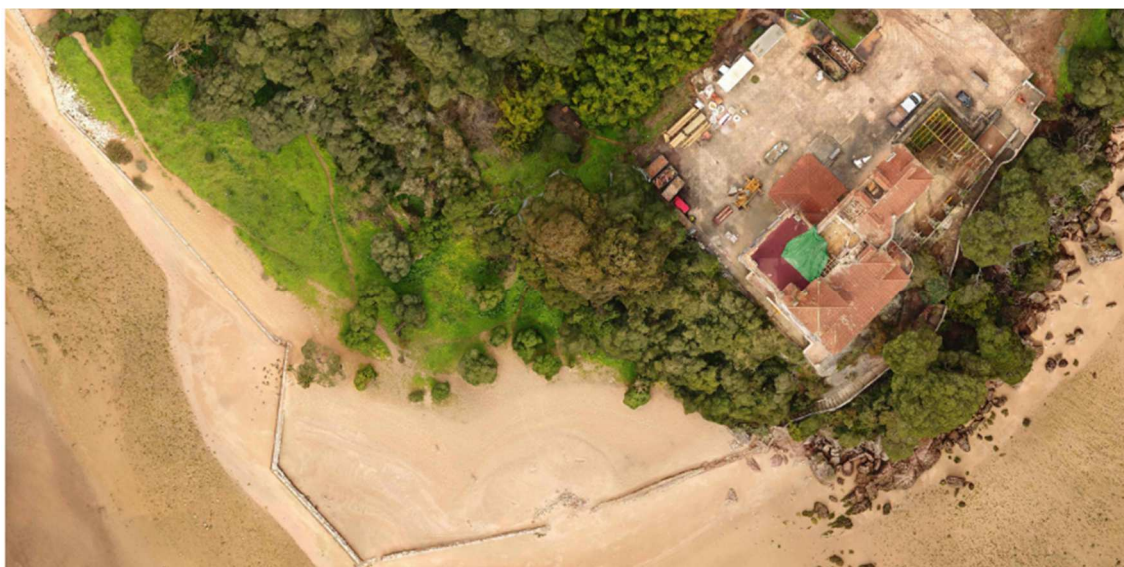
Figura 10 – Pormenor do levantamento topográfico vertical na Zona da Comenda

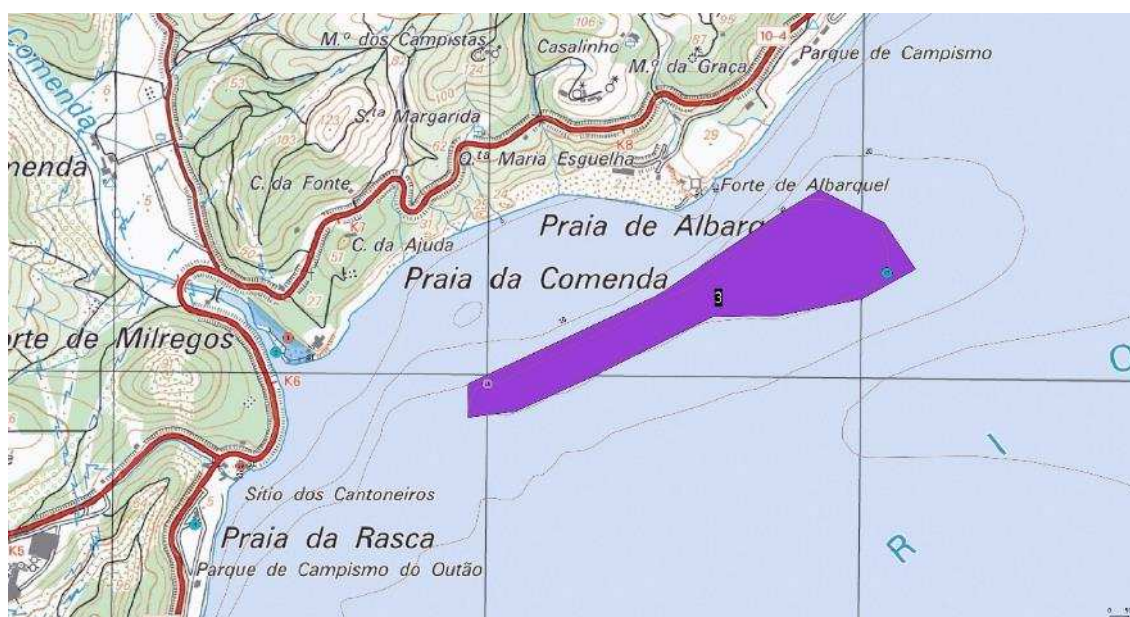
Comenda, e mesmo que não correspondesse, seria um local ideal de depósito de materiais antrópicos arqueológicos por acção das correntes e ondulação. Considerando a cronologia da idade Moderna a zona corresponde a um local ideal para fundear seguro e no alcance da artilharia do forte de Albarquel.

Figura 14 – Área demarcada como fundão da Comenda

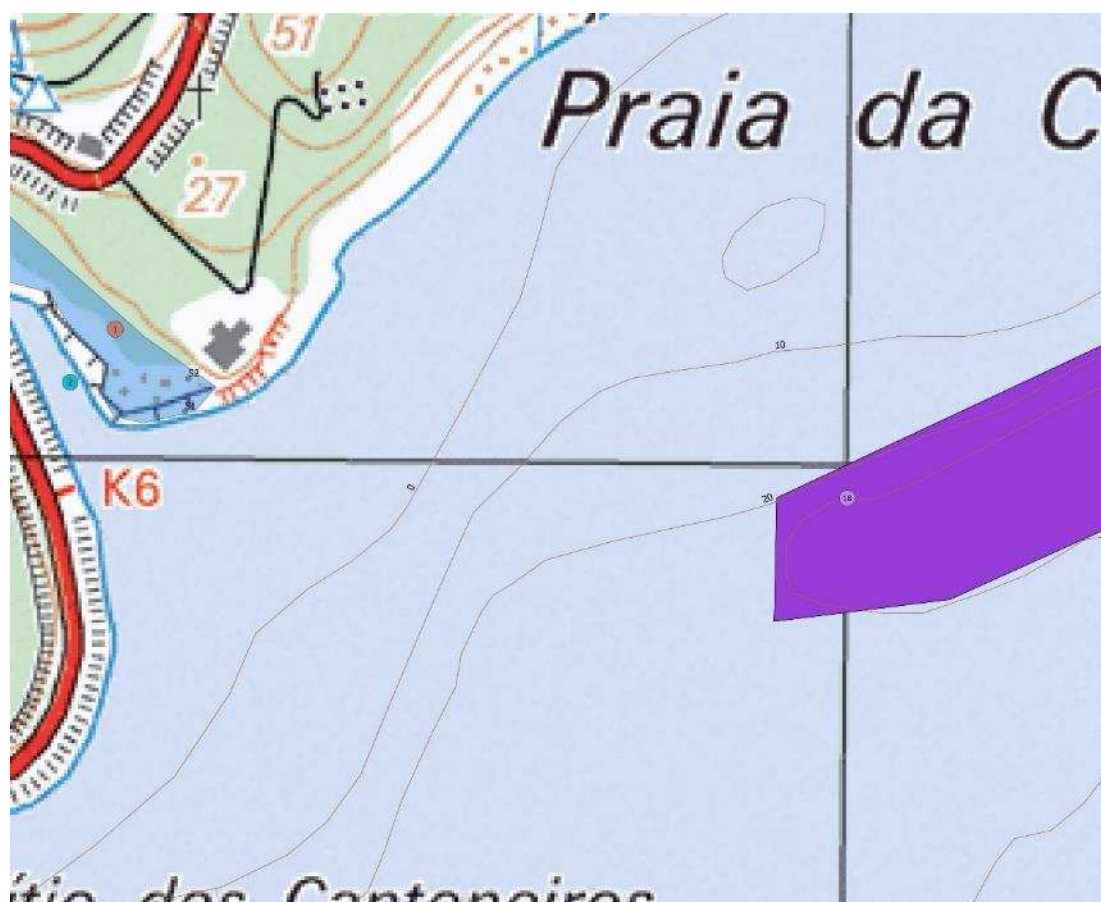
Tendo em consideração que o achado remonta a 1987 e a constante rotação e alteração dos sedimentos na zona da Praia da Comenda, como já demonstrado no Estudo de hidrodinâmica e geologia costeira no âmbito do projeto de melhoria dos acessos marítimos ao porto de Setúbal (Silva et al, 2018), deverá ter alterado por diversas vezes a forma e profundidade deste fundão, consideramos que é muito provável que outros indícios existem na mesma camada estratigráfica, que deverá estar exposta na mesma cotas de profundidade pelo que achamos pertinente manter-nos nos taludes entre 15 a 25 metros ZH onde deverá haver secções expostas dessa Unidade Estratigráfica.

Figura 16 – Local arqueológico n.18 dentro do Fundão da Comenda

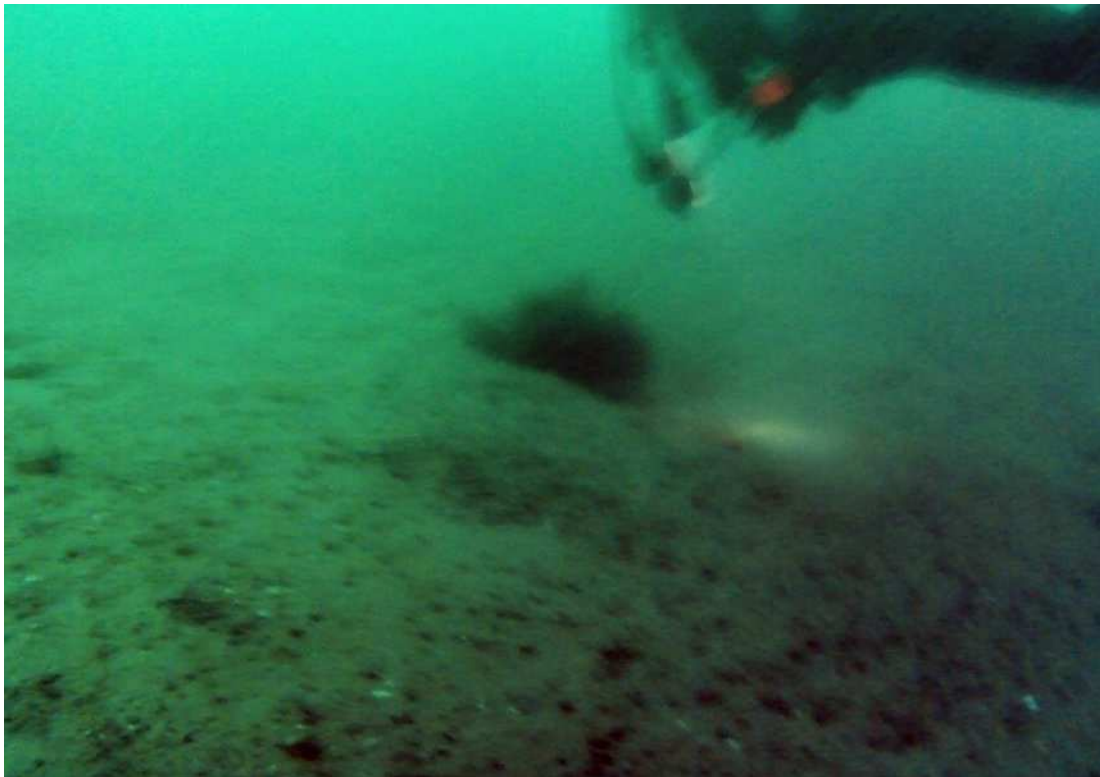
Figura 17 – Mergulhador inicia prospecção no início do talude

No caso do mergulho no local da Comenda Lusitana 2, em virtude de ser bastante complexa a localização dos indícios da estação arqueológica, optámos por efetuar prospeções em zig zag no talude desde os 10 metros de profundidade até aos 35 metros de profundidade, além de uma inspeção cursiva do fundo aos 47 metros de profundidade. A visibilidade nos locais de trabalho foi excelente (superior a 5 metros de visibilidade) durante a duração total dos trabalhos. No local encontrou-se somente um fragmento de cerâmica.

Considerando o fraco posicionamento do Sítio Comenda Lusitana 2, não consideramos benéfico fazer mais prospeções cursivas no local.

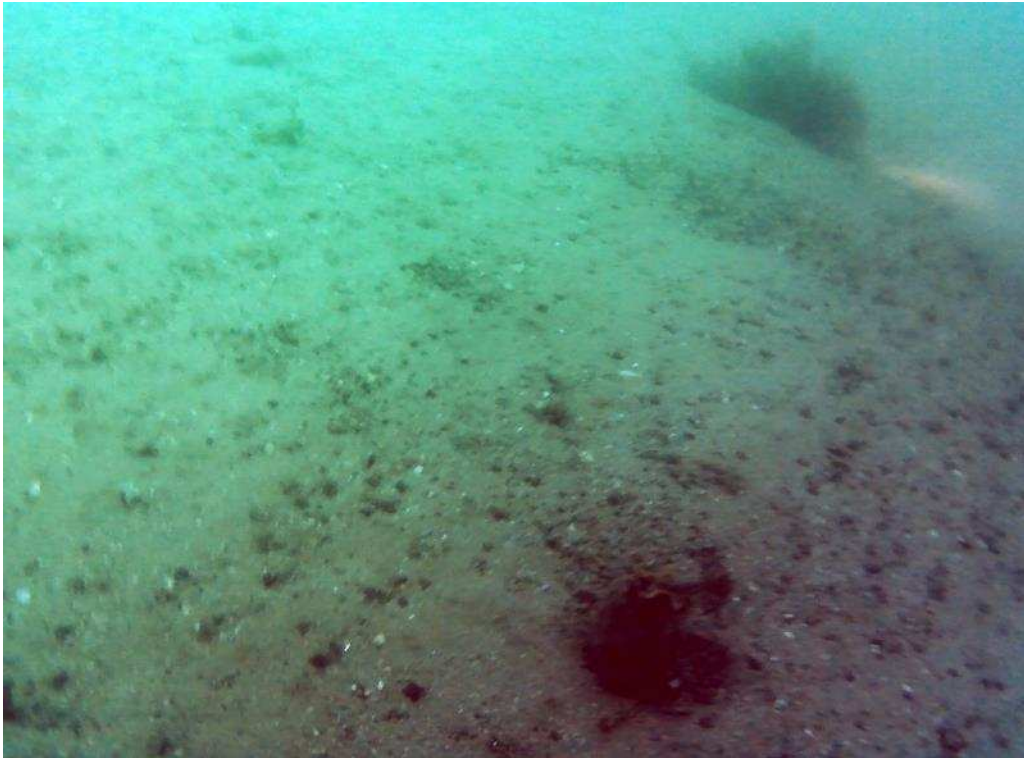
Figura 19 – Sedimento e pronunciamento do talude na sua face norte

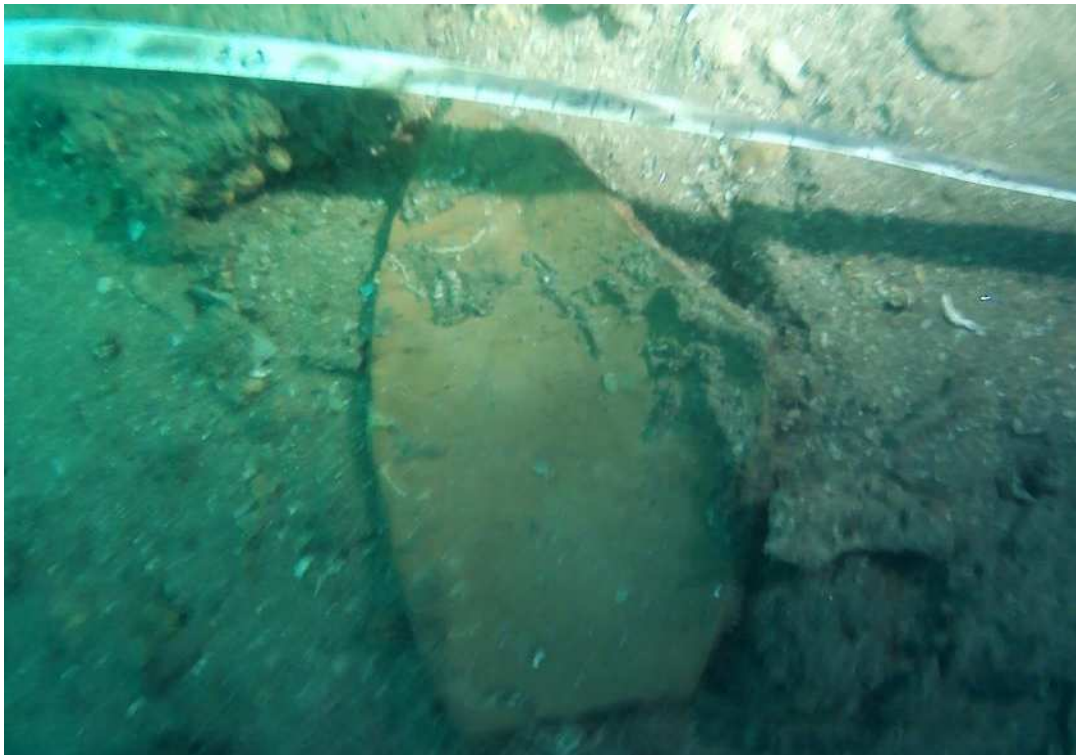
Figura 20 – Fragmento de cerâmica identificado

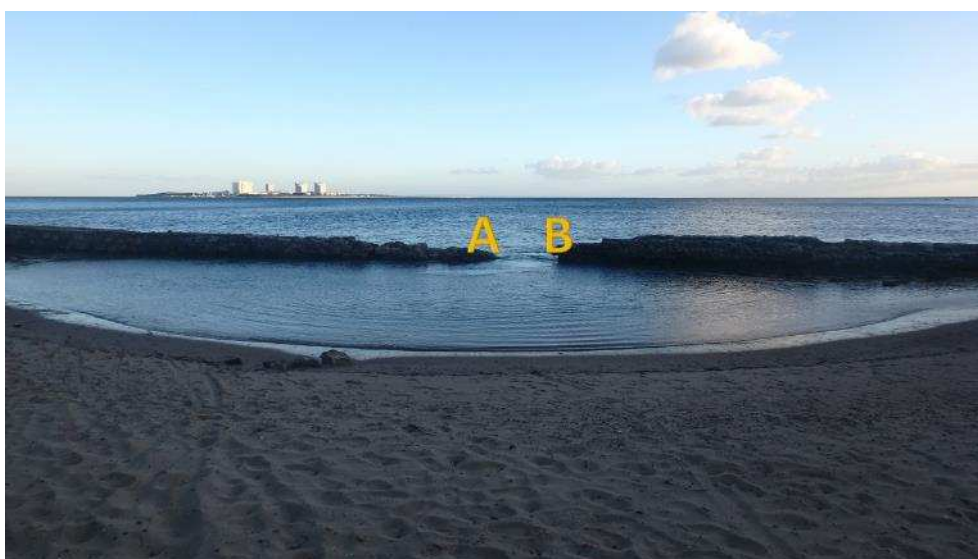
Deve-se constatar que a monitorização do local consegue identificar a desagregação do MURO de retenção de areias da EX-DGEM, e que no último período de agitação marítima se perderam os spits de referência devido à perda de coesão do muro nos locais onde os spits tinham sido implantados. Consideramos, portanto, que está a ocorrer a perda acelerada do muro de contenção e subsequente diminuição da camada de sedimento que protege a estação arqueológica, especialmente após os períodos de agitação marítima.

Figura 21 – Pontos vulneráveis a monitorizar

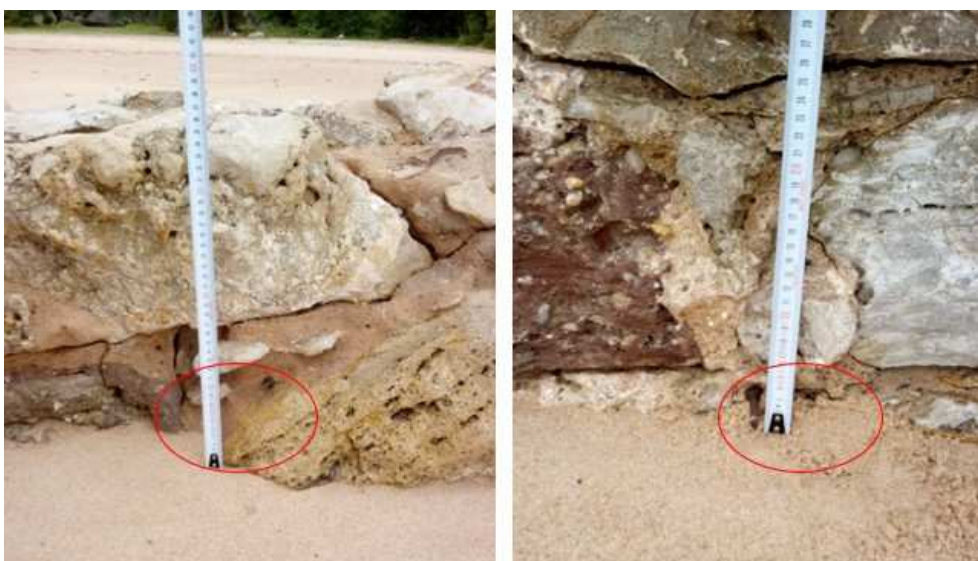
Figura 22 – Pormenor dos *spits* implantados, no segmento direito da imagem o ponto A e no segmento esquerdo ponto B, após terem sido realizadas as respectivas medições

De acordo com o procedimento estabelecido, foram utilizados os spits implantados (A - N 38° 30' 24" , W 8° 55' 31"/ B - N 38° 30' 19" , W 8° 55' 33" WGS84) enquanto ponto 0, a partir do qual foi possível fazer a monitorização do nível de areias finas (UE1) presentes no local e medir o avanço/ recuo das mesmas.

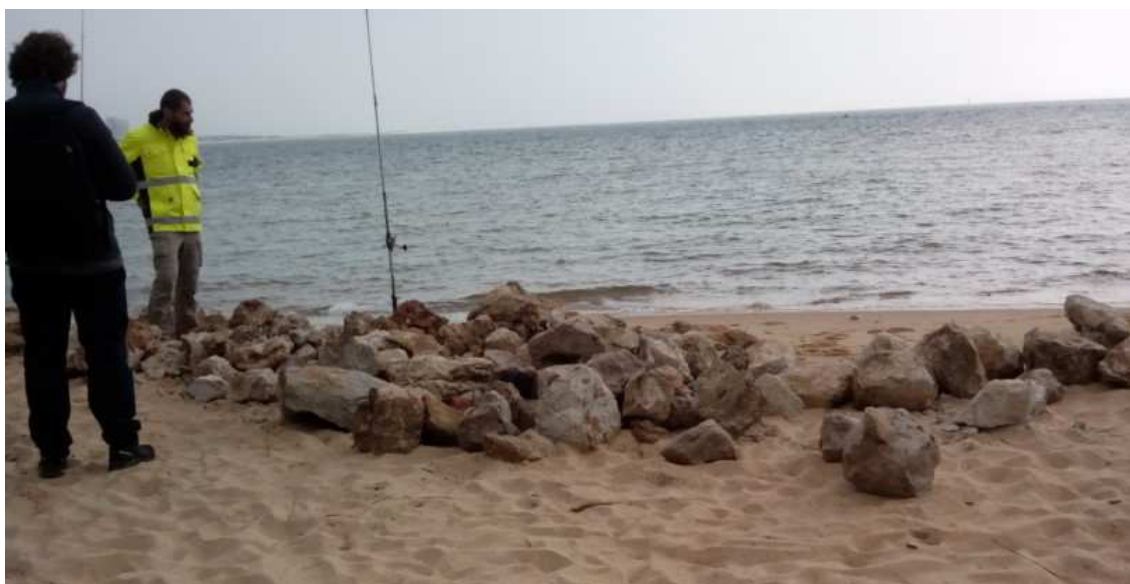
Porém, somente aquando da visita da tutela, com a presença dos drs. Pedro Barros e José António Gonçalves, no dia 7 de Fevereiro, se verificou um forte impacto na estrutura, tendo diversos pescadores, que se encontravam na zona, indicado que haviam avistado a equipa de construção civil a laborar no Palácio da Comenda a proceder ao desmonte desta realidade. O modo como se encontravam deslocados os elementos pétreos, as lascas produzidas e a forma como se encontravam distribuídos, indiciavam que esta acção havia sido produzida poucos momentos antes, e que, ainda não se havia realizado nenhuma preia mar que tivesse servido para limpar e obliterar diversos resquícios pétreos de pequena a média dimensão, que ainda aí se notavam.

Figura 23 – Vista da área em monitorização, com um forte impacto provocado pelo processo de desmonte (7 de Fevereiro de 2020)

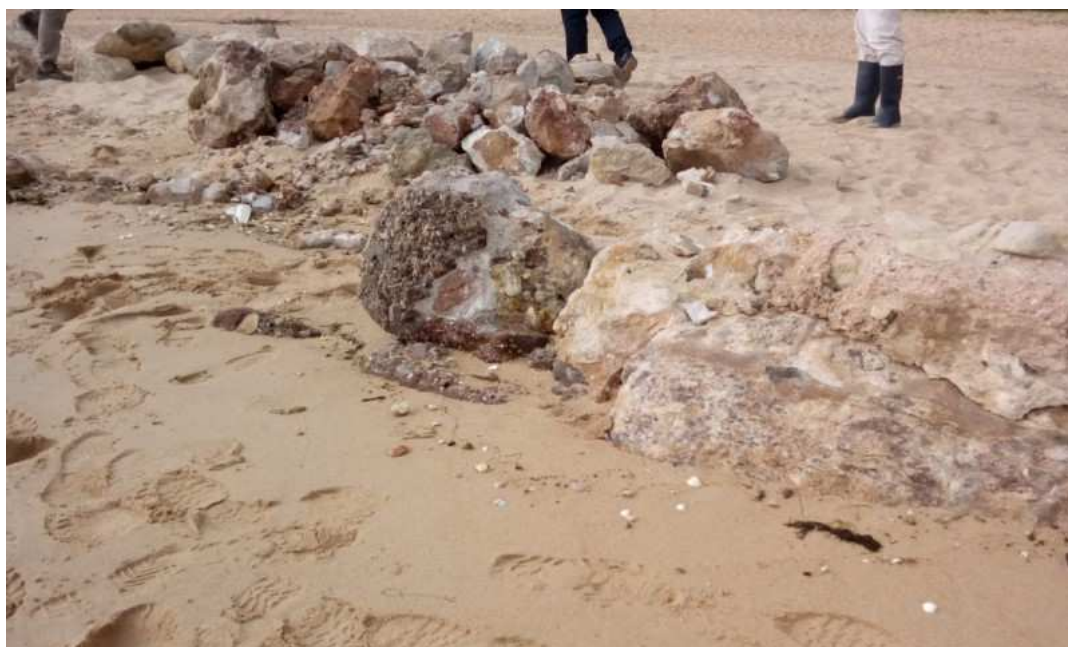
Figura 24 – Pormenor dos elementos desmontados (7 de Fevereiro de 2020)

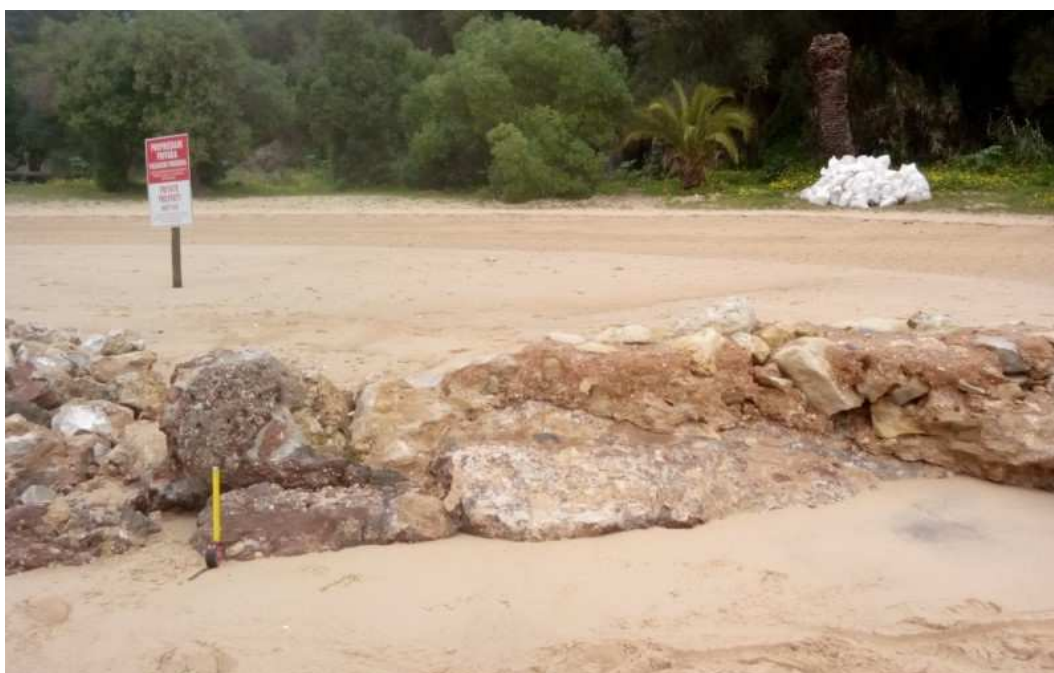
Finalmente, a 12 de fevereiro, verificou-se que esta realidade não sofreu qualquer outro processo de afectação, tendo sido colocada a Norte desta estrutura, um *placard* com a indicação de propriedade privada.

Figura 25 – Estrutura objecto de monitorização. 12 de Fevereiro de 2020

Em síntese, os trabalhos associados às operações de dragagem, não tiveram qualquer impacto na realidade, no entanto o actual projecto de recuperação e remodelação a realizar no Palácio da Comenda afectou fortemente a estrutura referenciada.

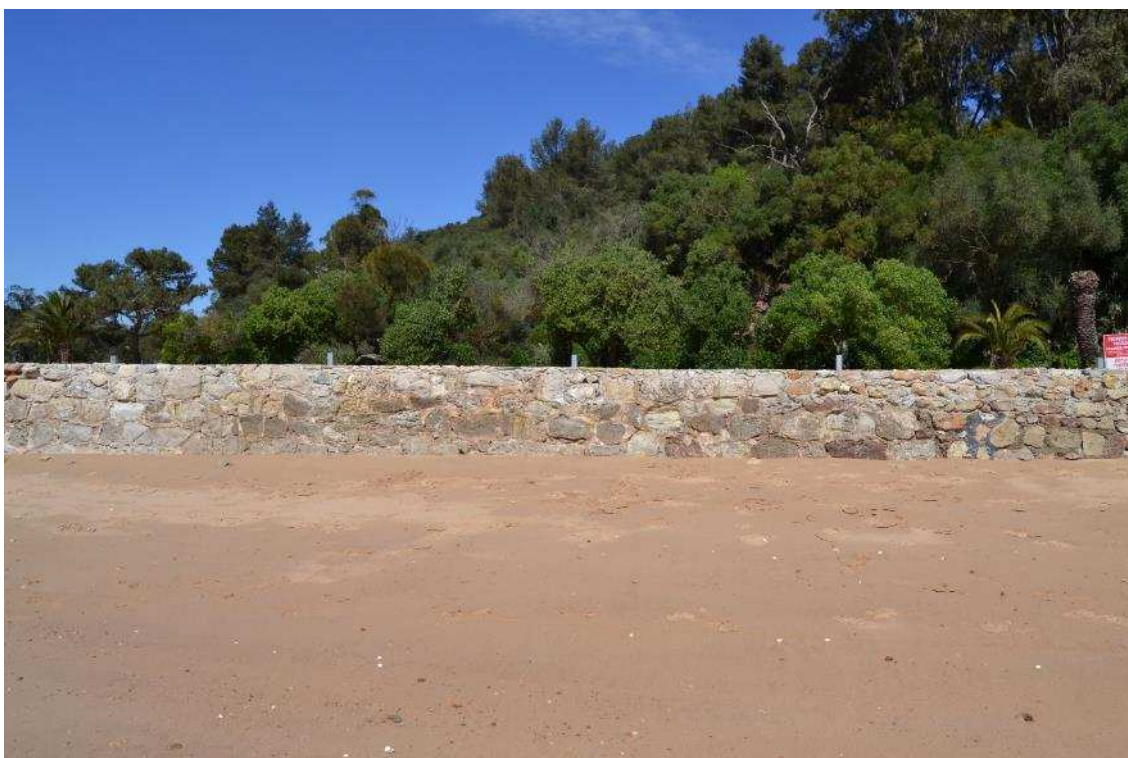
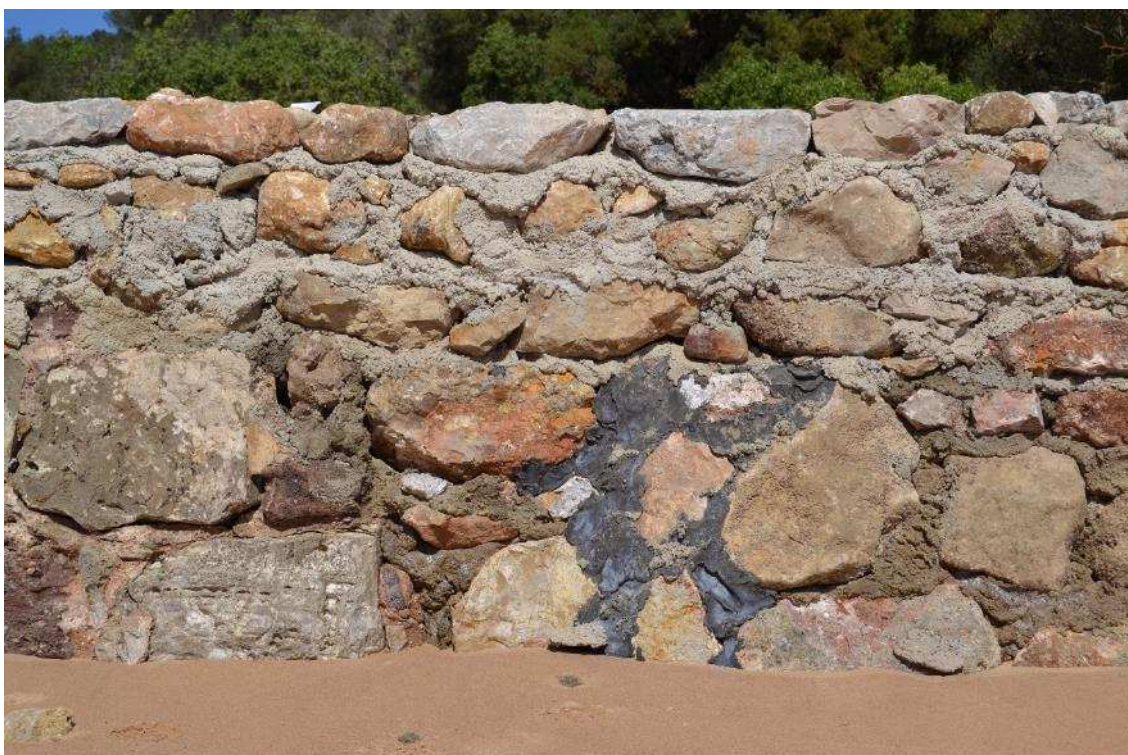
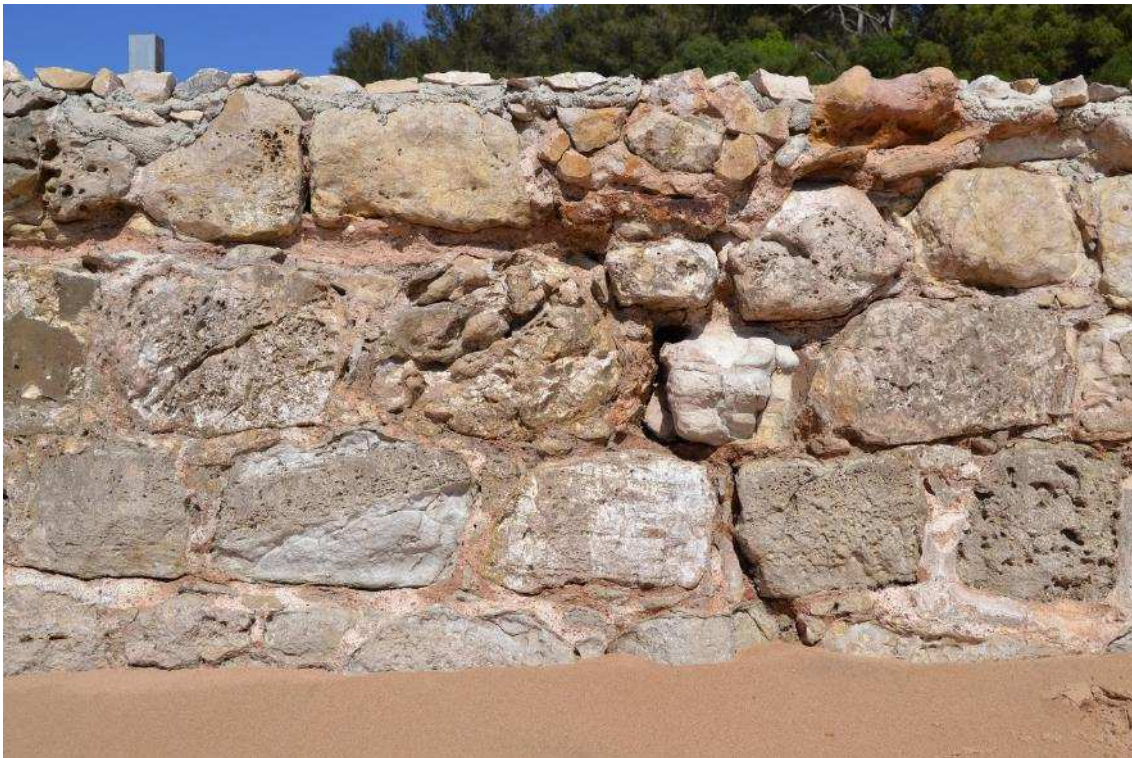
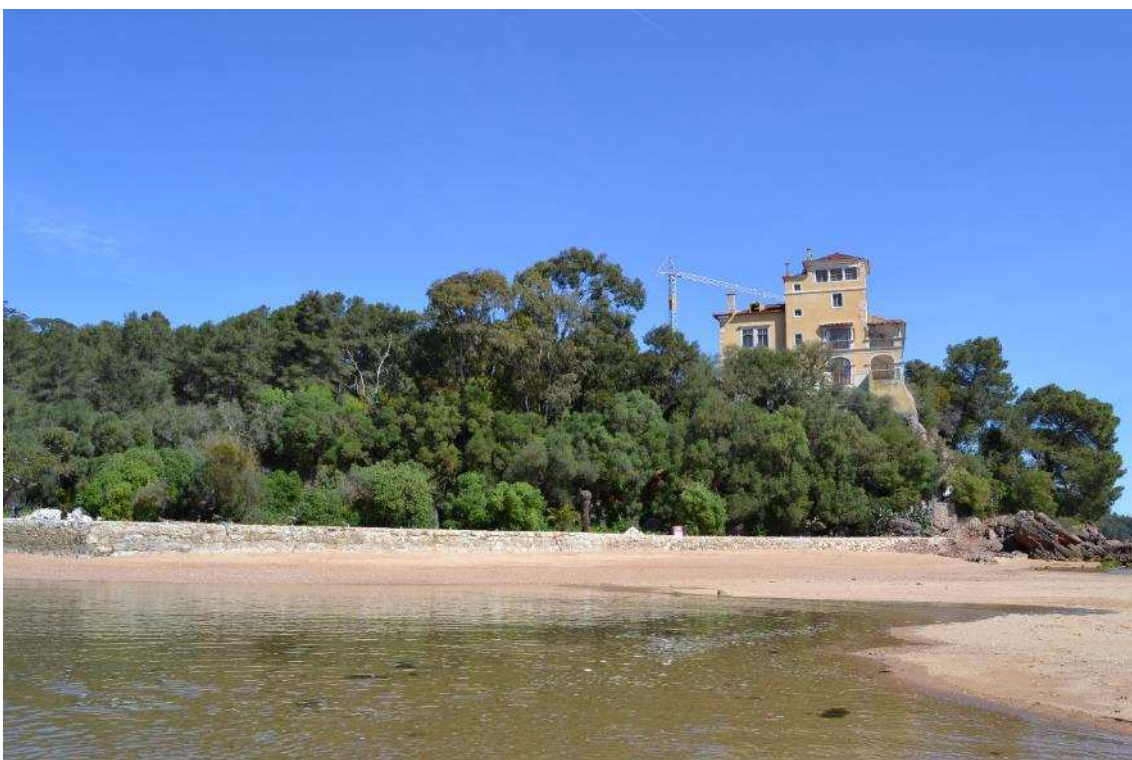
Consta do Anexo 04, a comunicação remetida à Direção Geral do Património Cultural, dando conta que a equipa técnica viram que *“alguns trabalhadores estavam trabalhando na reabilitação do muro moderno (propriedade do Palácio) que margeia a praia, onde a estação A estava localizada para o ponto de controle de monitoramento”*. Seguidamente apresentamos as evidências registadas e remetidas à DGPC, particularmente ao dr. Pedro Barros.

Figura 26 – Reabilitação do muro . 9 de Março de 2020

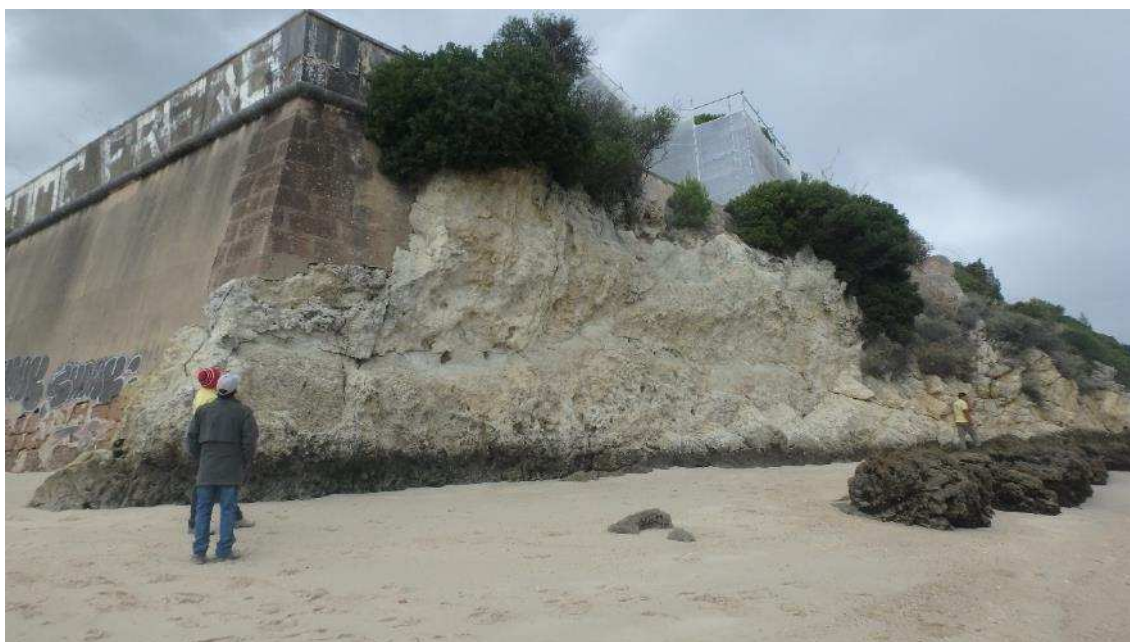
A implantação de dois spits (S1 N 38° 30' 38" , W 8° 54' 48" / S2 N 38° 30' 39" , W 8° 54' 46" WGS 84) para utilização de ponto zero servirá para fazer uma monitorização do nível da UE1 (areias finas) presentes no local e medir o nível de avanço/recuo das mesmas. Mediremos uma distância direta de 1 metro direção 180 (Sul) a partir do ponto, registando a quota e alcança da UE1, para determinar o grau de sedimento. O levantamento das zonas expostas e cumprimento do plano de monitorização estrutural anexo.

Figura 31 – Local proposto a implantação de spit

No caso de depósito de inertes devem ser efetuadas as medidas presentes no Relatório de Caracterização Estrutural Forte de Albarquel, Setúbal (TMF 06104) reproduzido em baixo:

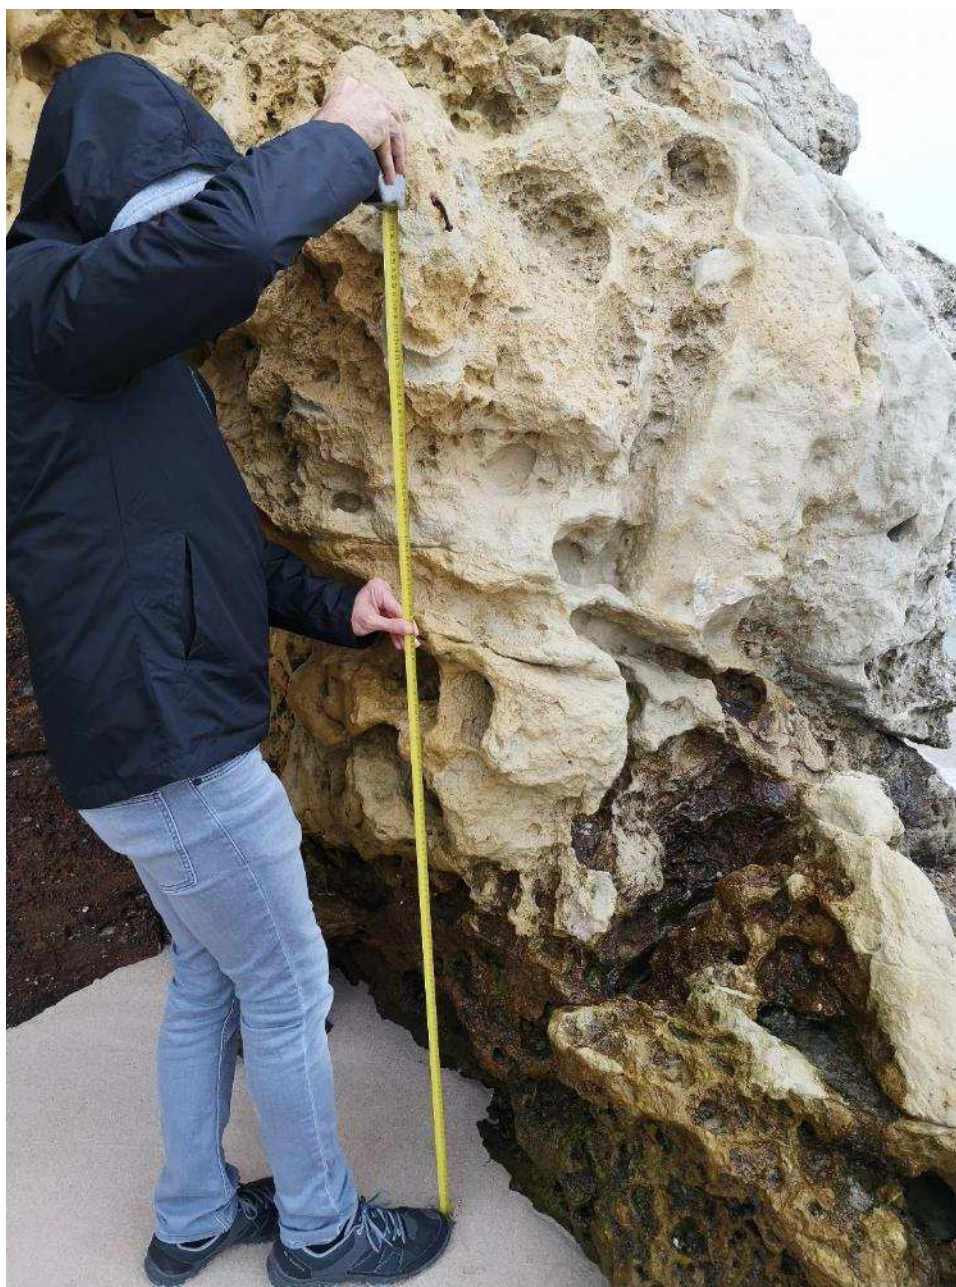
Figura 32 – Monitorização 3 de Janeiro de 2020

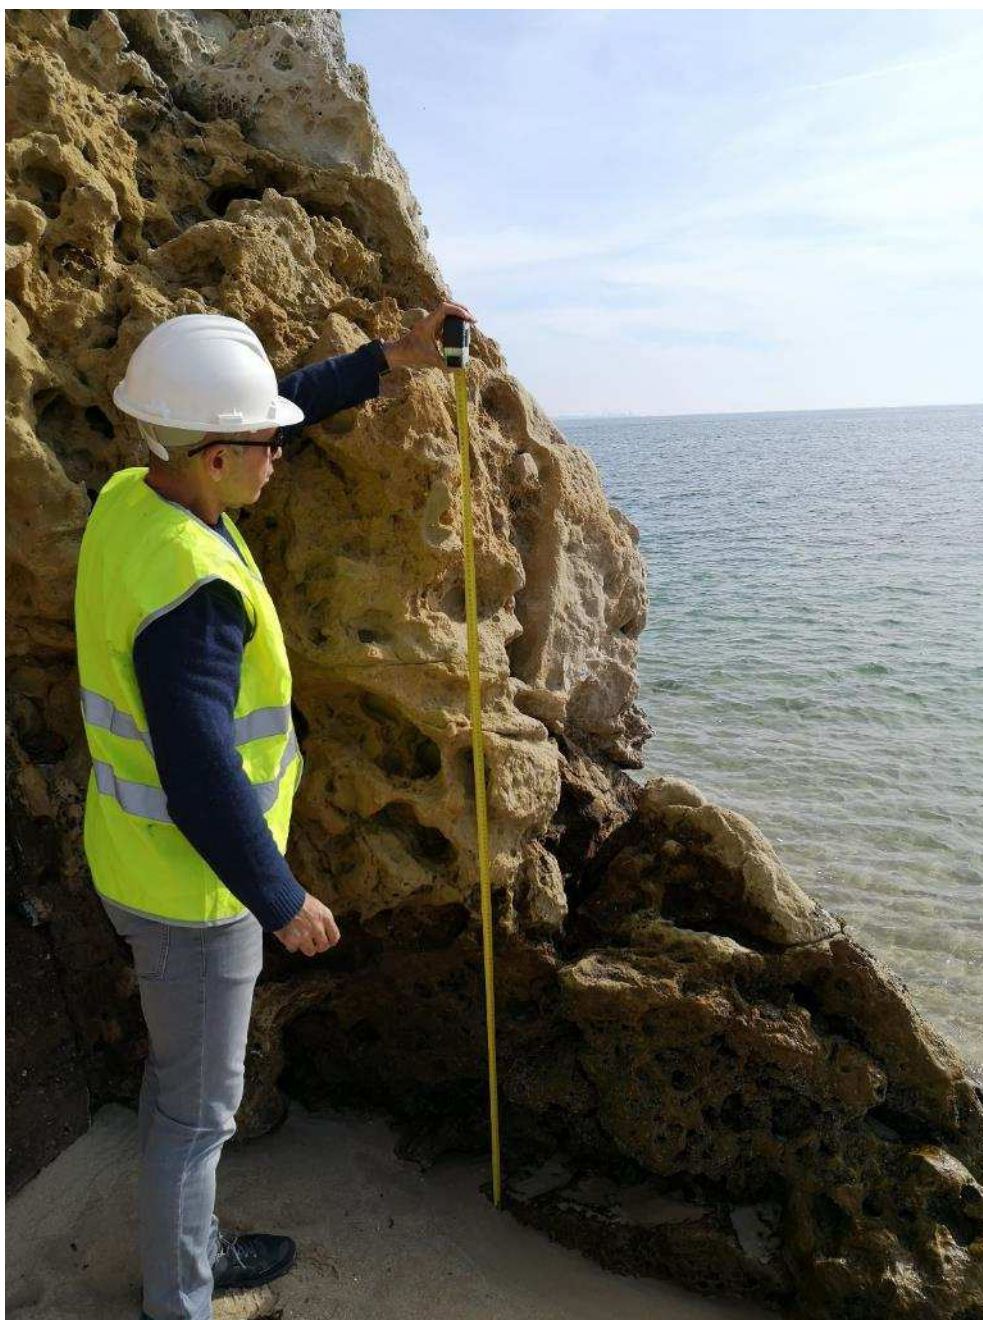
Figura 33 – Monitorização 5 de fevereiro de 2020

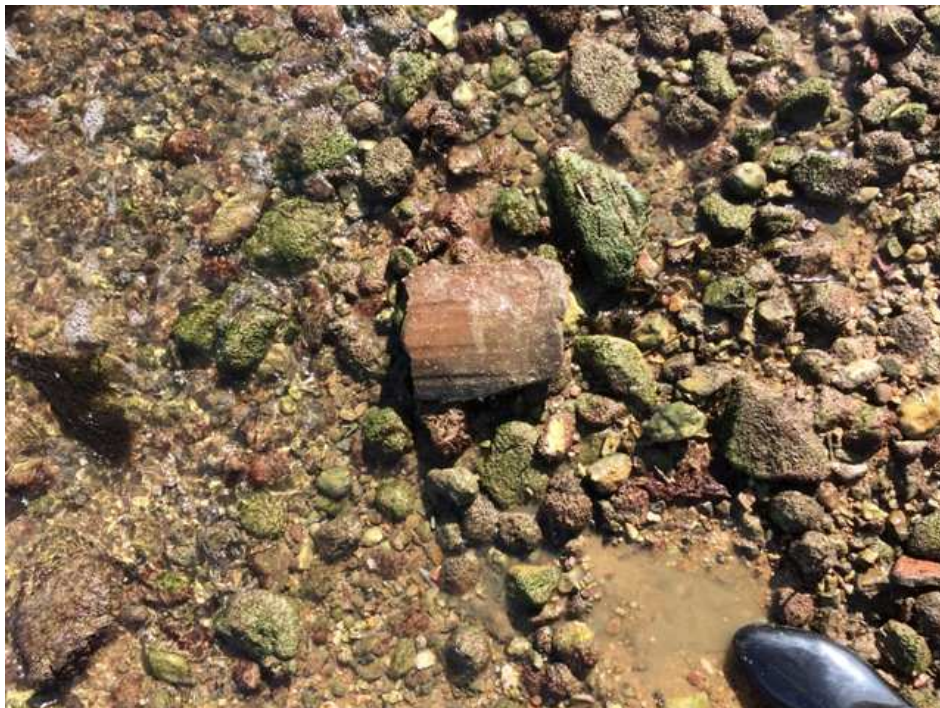
Figura 39 – Praia da Comenda – Possível fragmento de cerâmica de construção de período romano – tegula

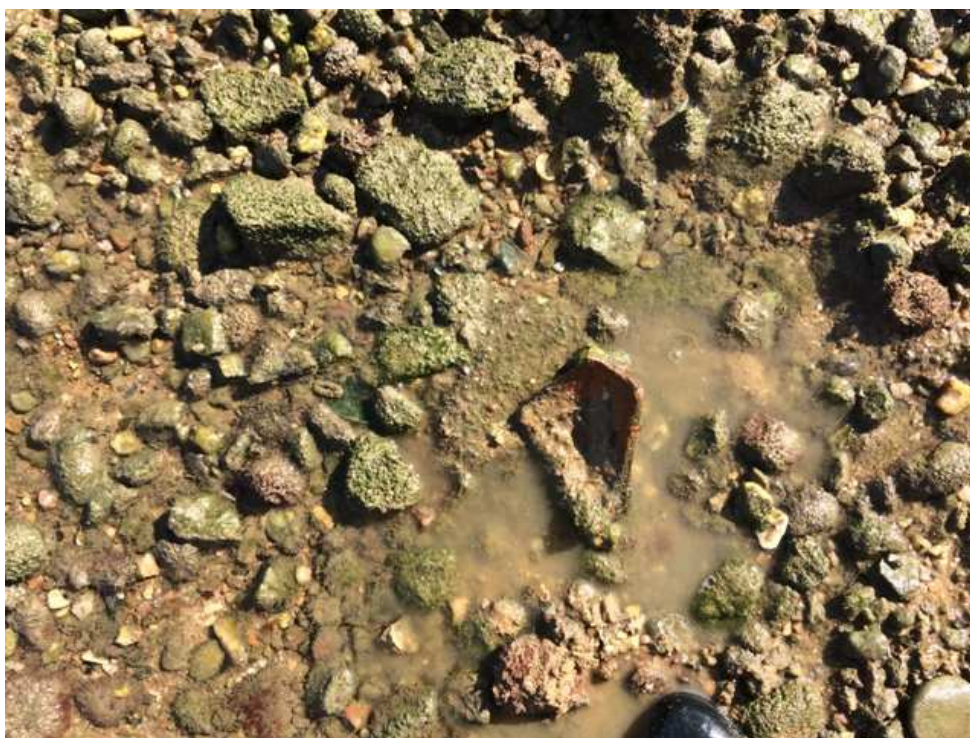
Figura 40 – Praia da Comenda - Fragmentos cerâmicos de período romano – fundos

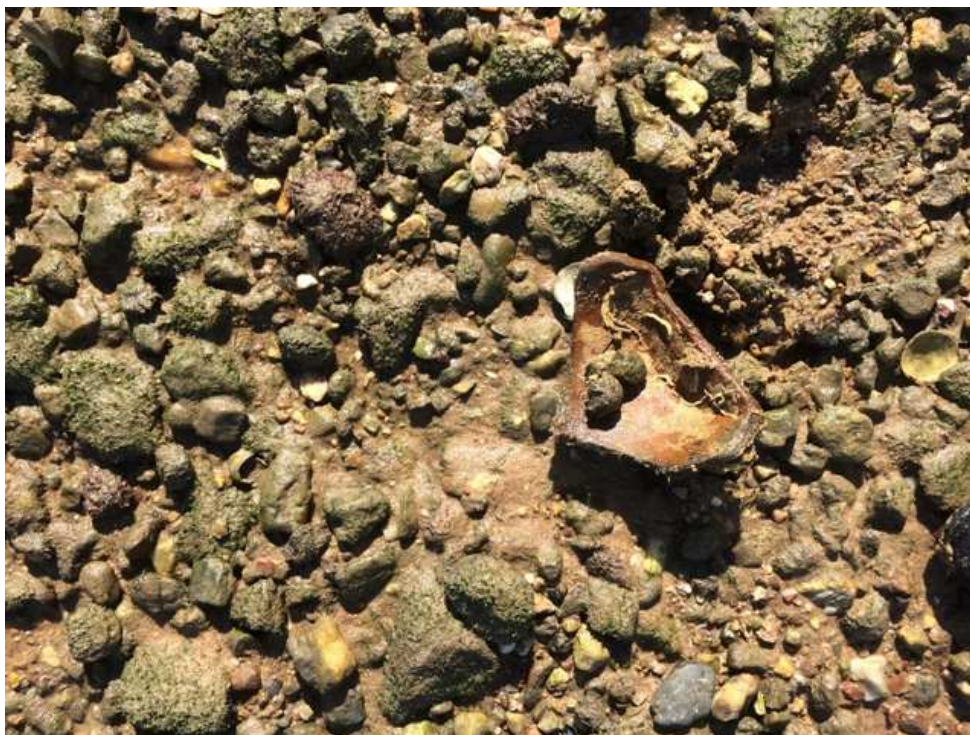
O diagnóstico arqueológico iniciou-se na praia da Comenda, onde não se identificaram novas realidades estruturais de carácter arqueológico. No entanto foram identificados diversos fragmentos cerâmicos de período romano, certamente decorrentes de escorrências derivadas da ocupação já citada (CNS 3452). Optou-se por não se realizar a recolha dos referenciados fragmentos por serem comuns na área e todo o entorno já se encontrar devidamente caracterizado quanto ao período que tais testemunhos contextualizam.

Figura 41 – Praia da Comenda - Fragmentos cerâmicos de período romano

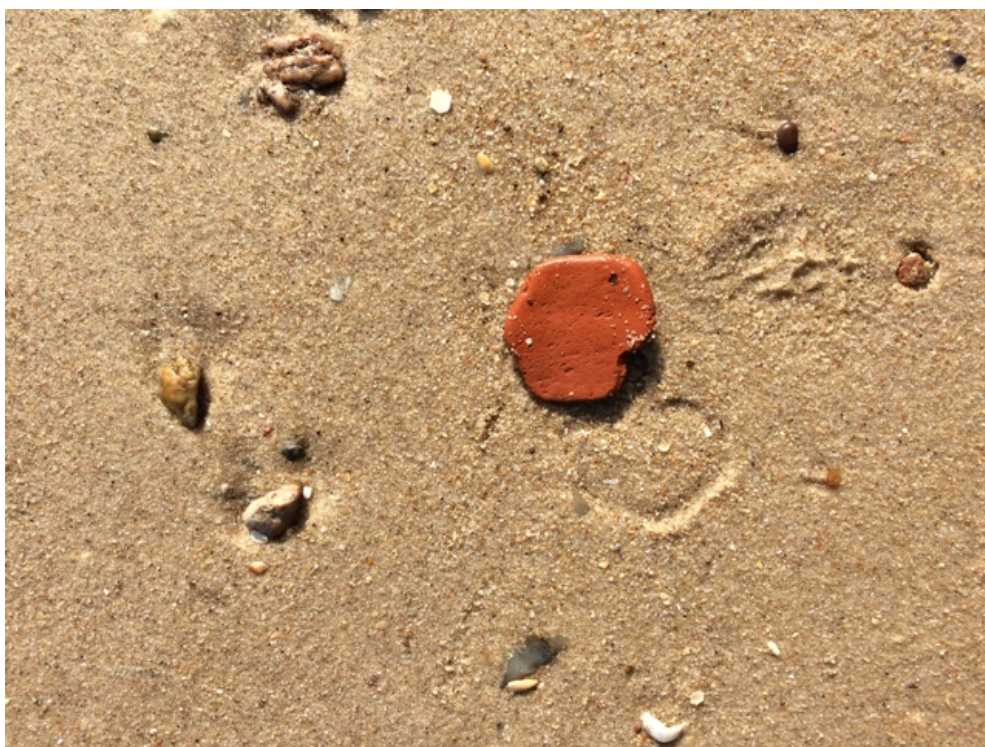
Na progressão dos trabalhos de prospecção para Este, no sentido do Forte de Albarquel, os vestígios arqueológicos diminuem de forma extremamente acentuada, tornando-se totalmente residuais. Aqueles que foram possíveis de identificar revelaram-se marcadamente rolados, não permitindo aferir cronologias mais restritas.

Figura 46 – Praia de Albarquel - Fragmentos cerâmicos rolados de cronologia indeterminada

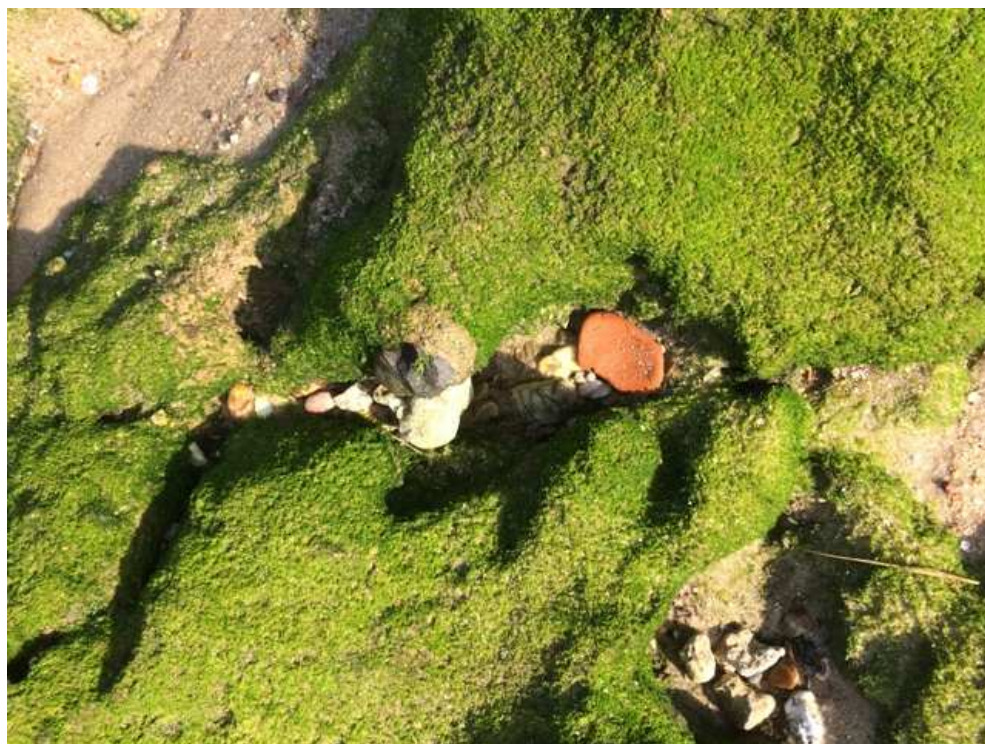
Figura 47 – Praia de Albarquel - Fragmentos cerâmicos rolados de cronologia indeterminada
