RELATÓRIO DE AUDITORIA DE PÓS-AVALIAÇÃO

O presente documento diz respeito ao Relatório de Auditoria efetuado no âmbito da Pós-avaliação do projeto designado como **“Melhoria da Acessibilidade Marítima ao Porto de Setúbal”**, sujeito a Avaliação de Impacte Ambiental (AIA), ao abrigo do artigo 27.º do Decreto-Lei n.º 151-B/2013, de 31 de outubro.

[Melhoria da Acessibilidade Marítima ao Porto de Setúbal] Fase de [Construção]

**Relatório de Auditoria de Pós-Avaliação
[Janeiro/2021]**

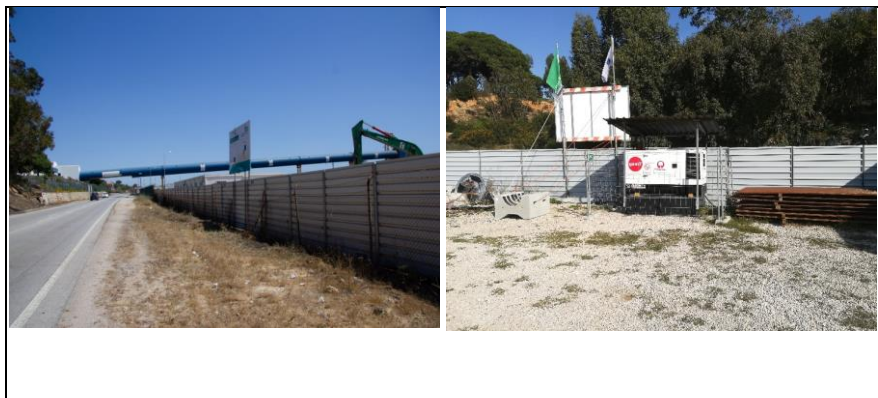
Evidenciado no local após visita técnica que o estaleiro e o parque de materiais localizam-se numa área de cerca de 7800 m², num terreno que é propriedade da APSS, localizado junto à EN10-4 situado entre o estaleiro da empresa ETERMAR e o cais da SOMINCOR, estando devidamente delimitado por rede metálica e chapa ao longo de todo o perímetro.

Evidenciado a delimitação de parque de materiais em locais devidamente identificados no estaleiro.

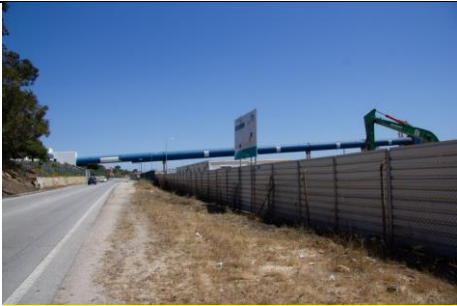
12.21.2	<p>Descrição do modo como foi dado cumprimento ou foi implementada a condição, com referência expressa às evidências relevantes; quando aplicável, análise da eficácia face ao objetivo subjacente à condição em análise</p> <p>Verificado <i>in situ</i> as condições em que são utilizados os acessos para aceder à obra. À data da auditoria estavam a ser utilizados os acessos na Uralada (zona industrial limítrofe à EN10.4). A utilização a partir do cais da Teporset ocorreu numa primeira fase, embora tal não esteja a ser utilizada nesta fase.</p>

12.21.4	<p><i>Indicação das constatações Conformes (boas práticas) [C] e Não Conformes [NC] identificadas</i></p> <p>Conforme</p>
12.21.5	<p>Conclusão da verificação da condição da DIA/DCAPE^(a)</p> <p>Cumpre <input checked="" type="checkbox"/> Cumpre parcialmente <input type="checkbox"/> Não cumpre <input type="checkbox"/></p> <p>Não aplicável <input type="checkbox"/> Não verificável <input type="checkbox"/></p> <p>Fundamentação ^(b)</p> <div style="border: 1px solid black; padding: 5px; margin-top: 10px;">

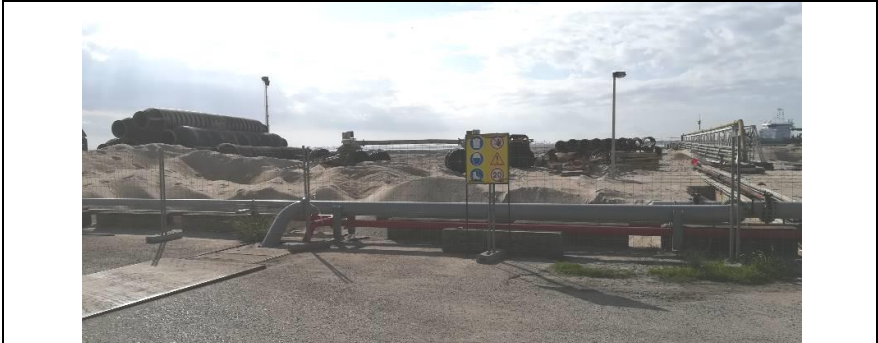
12.22.2	<p>Descrição do modo como foi dado cumprimento ou foi implementada a condição, com referência expressa às evidências relevantes; quando aplicável, análise da eficácia face ao objetivo subjacente à condição em análise</p> <p>Tal como referido na medida anterior, têm sido utilizados os acessos existentes para entrada a área da Uralada para aceder à frente de obra. Por esses motivos, não se registou a necessidade em realizar qualquer intervenção na via pública, tendo apenas sido aplicada sinalização vertical para identificação das entradas e saídas do estaleiro. Estando o estaleiro instalado numa zona industrial, não se registam perturbações em matéria de acessos para a população residente.</p>

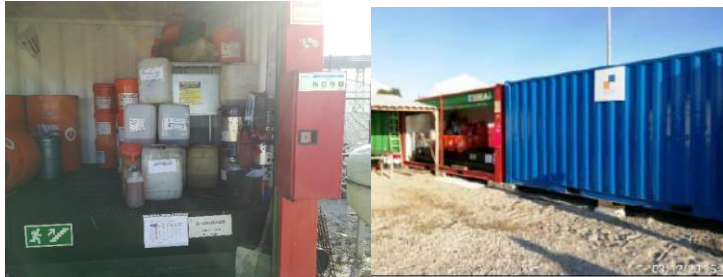
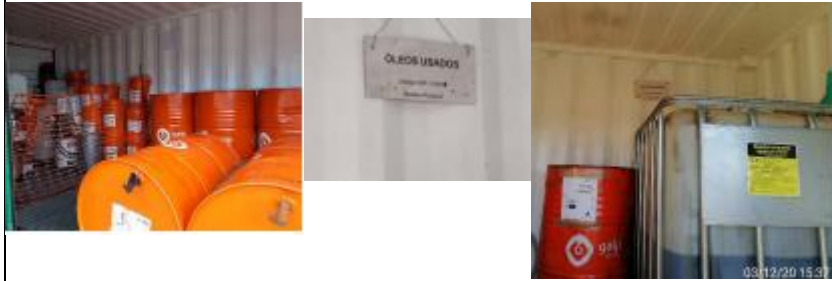
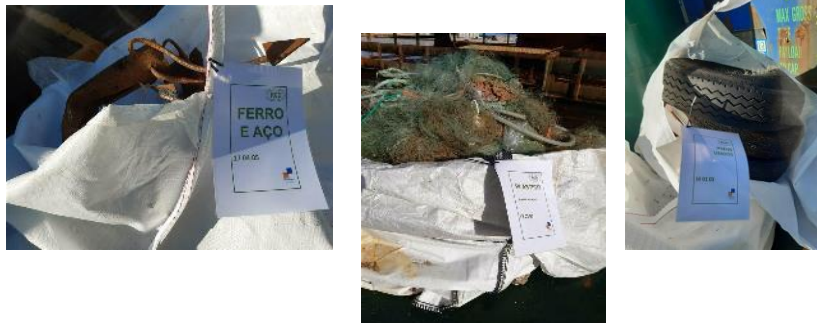
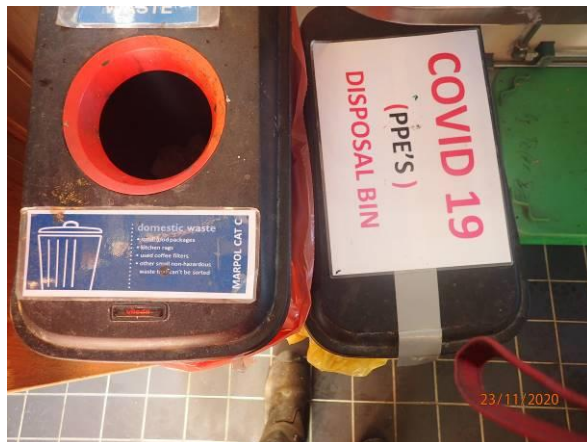
detectadas. Foi apresentada reportagem fotográfica onde é assegurada a distância de segurança necessária entre combustível (óleos usados) e comburente (garrafas sob pressão), foram triados e afastados entre si os óleos minerais virgens dos óleos usados, estando identificadas e disponíveis as fichas de dados de segurança e os códigos LER aplicáveis respectivamente.

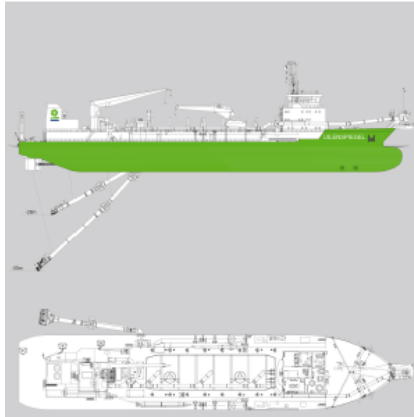
Uilenspiegel*
DT/DP TRAILING SUCTION HOPPER DREDGER

CONSTRUCTION YEAR 2002		
DIMENSIONS	length o.a.	142.80 m
	breadth o.a.	26.80 m
	moulded depth	10.80 m
	draught maximum	9.80 m
DREDGING DEPTH	normal / extended / extra extended	28.00 / 41.00 / 50.00 m
DIAMETER	suction pipe	1,200 mm
	discharge pipe	1,000 mm
HOPPER CAPACITY		13,700 m ³
MAXIMUM SPEED LOADED		15.70 knots
POWER	total installed	13,960 kW
	propulsion sailing	11,520 kW

* THIS HOPPER CAN BE EQUIPPED WITH THE D.R.A.C.U.L.A.# SYSTEM

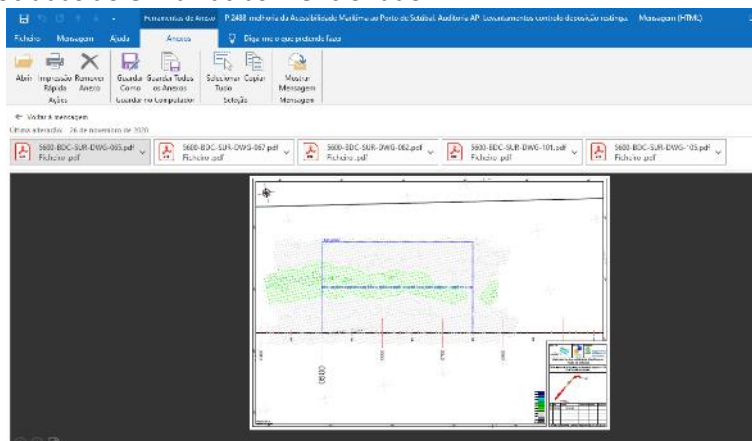
Apresentados em e-mail de 26-11-2020 excertos de 5 cartas diferenciais, das quais se anexa a título exemplificativo uma das mesmas associadas ao e-mail atrás mencionado
