**ACOMPANHAMENTO ARQUEOLÓGICO E DO  
PATRIMÓNIO EM FASE DE OBRA NO ÂMBITO DO  
PROJETO DE MELHORIA DOS ACESSOS MARÍTIMOS AO  
PORTO DE SETÚBAL NA ZONA DA PRAIA DE  
ALBARQUEL/COMENDA**

**RELATÓRIO DE CARACTERIZAÇÃO ESTRUTURAL DO FORTE DE ALBARQUEL**

**FEVEREIRO DE 2020**

# **RELATÓRIO DE CARACTERIZAÇÃO ESTRUTURAL DO FORTE DE ALBARQUEL, SETÚBAL**

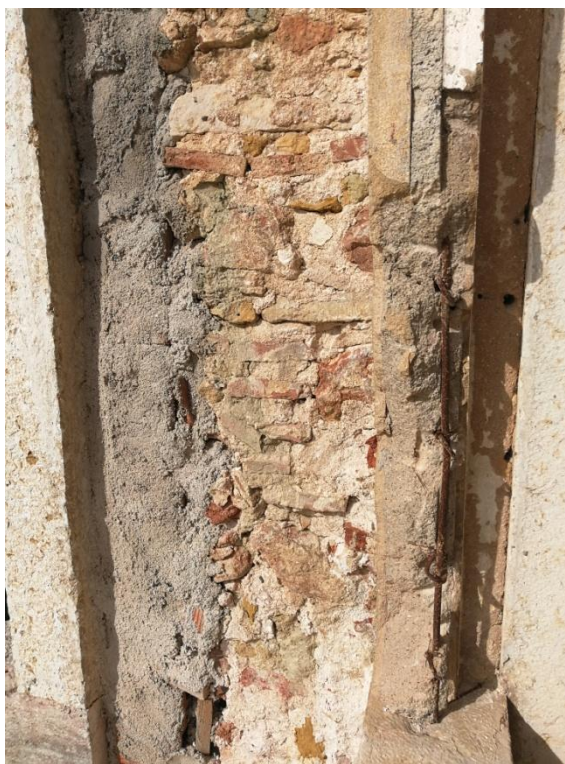
Figura 8 – Assentamento aleatório

No edifício do Forte respeitante à alvenaria, trata-se de alvenaria mista, de pedra ou de tijolo de várias dimensões não aparelhada assente aleatoriamente.

Quanto ao assentamento e tendo em consideração que o método varia de acordo com a experiência dos operadores verificou-se que se tratava de um assentamento aleatório. As juntas surgem desalinhadas e irregulares.

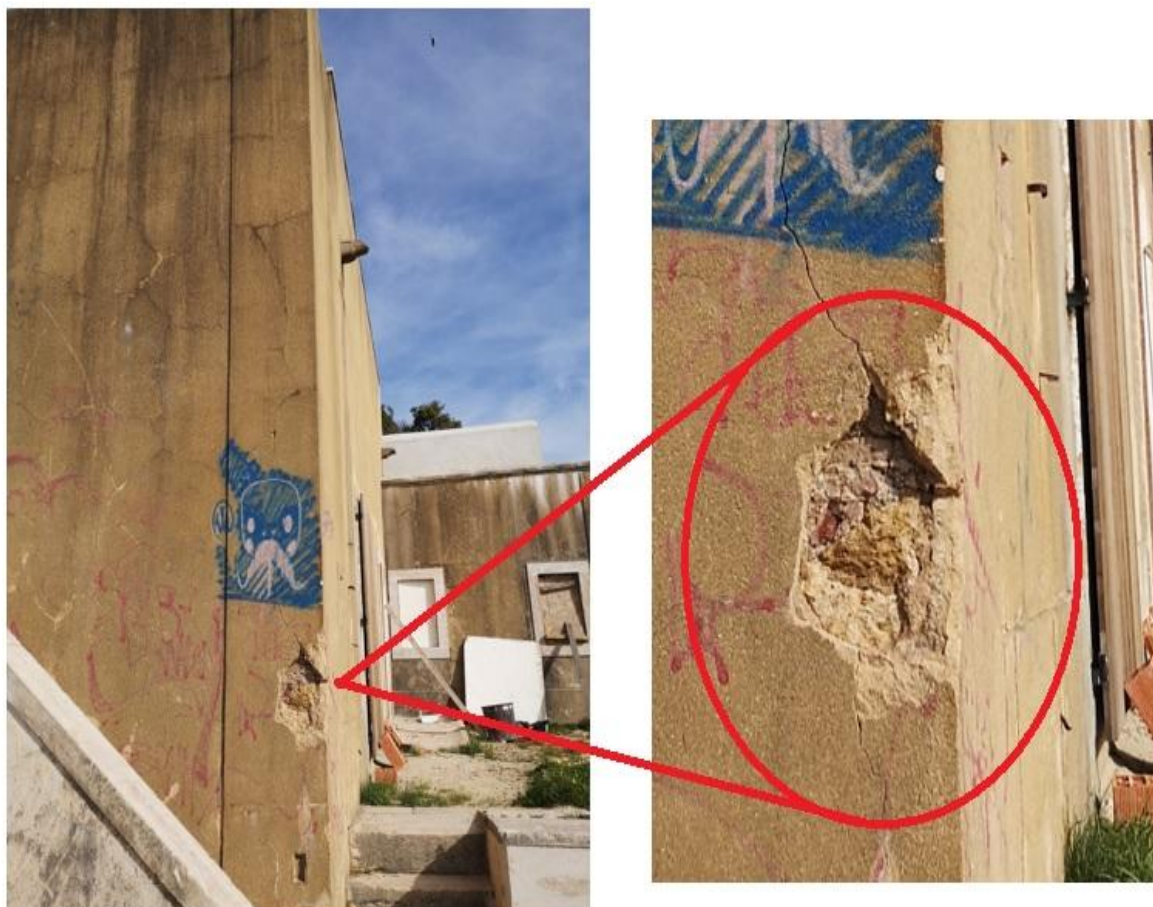
Figura 9 – Exemplo da alvenaria quanto à tipologia das juntas

Relativamente à argamassa utilizada para o assentamento, rejuntamento, pisos, impermeabilização e acabamentos de superfície não foi possível identificar a sua natureza, uma vez que o edifício já sofreu várias intervenções, mas acredita-se que no interior tenha sido empregue uma argamassa tradicional. Já nas intervenções mais atuais julga-se que esteja a ser aplicada uma argamassa bastarda, cujo ligante predominante é a cal hidráulica, sendo particularmente empregue em contextos de proximidade com o mar, sobretudo, para efetuar o enchimento de paredes antigas de pedra<sup>6</sup>.
