PROJECTO: **MELHORIA DA ACESSIBILIDADE MARÍTIMA AO PORTO DE SETÚBAL**

DESIGNAÇÃO: **PROJECTO DE EXECUÇÃO DRAGAGEM DO CANAL DE NAVEGAÇÃO - FASE A PERFIS TRANSVERSAIS**

Folha 4de6

PROJ.	R. CARVALHO	ESCALAS	H=1/5000 V=1/500	DESENHO Nº	15006-1.10-103	REVISÃO
DES.	C. GASPAR			DIRECTOR/FICHEIRO	15006.110103	
VERIF.	D. FONSECA			SUBSTITUIÇÃO DES. Nº		
APROV.	R. CARVALHO			SUBSTITUIÇÃO P/DES Nº		
DATA	Julho 2016

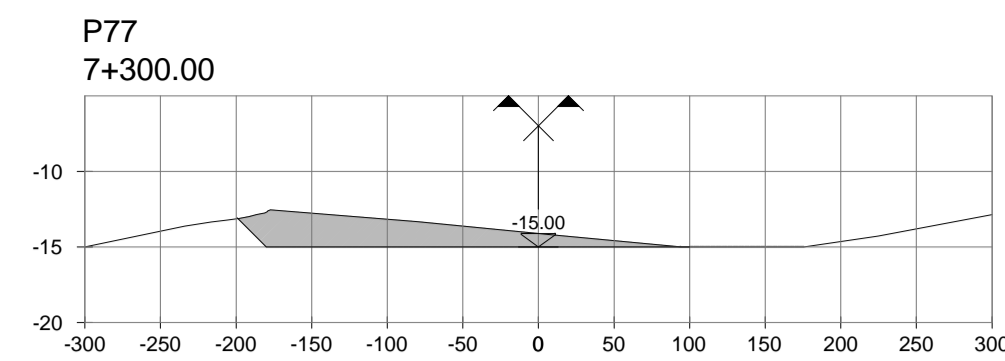
Volume P77	
Escavação (m2)	373.31
Escavação (m3)	23667.73
Acumulativo Escavação (m3)	1834626.60

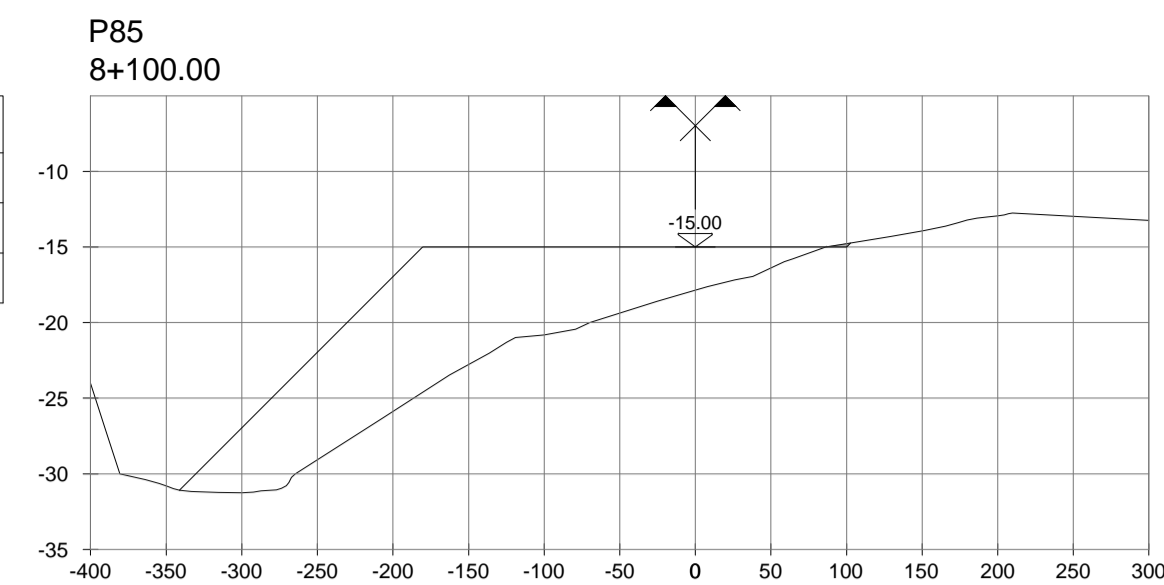
Volume P85	
Escavação (m2)	1.77
Escavação (m3)	230.68
Acumulativo Escavação (m3)	1899750.55

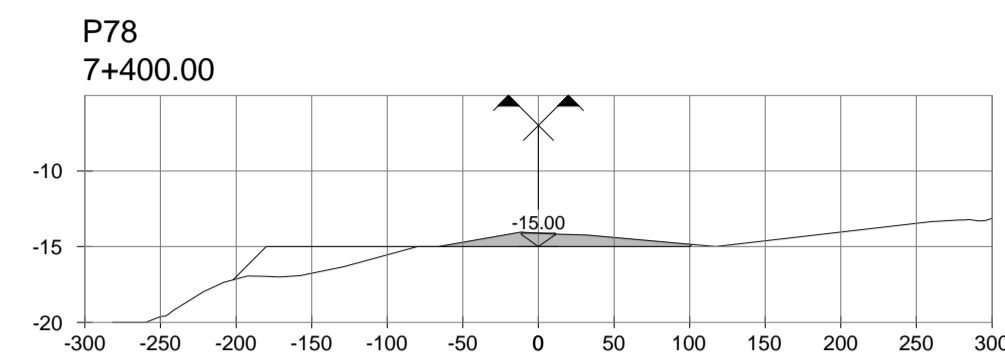
Volume P78	
Escavação (m2)	95.03
Escavação (m3)	23417.02
Acumulativo Escavação (m3)	1858043.62

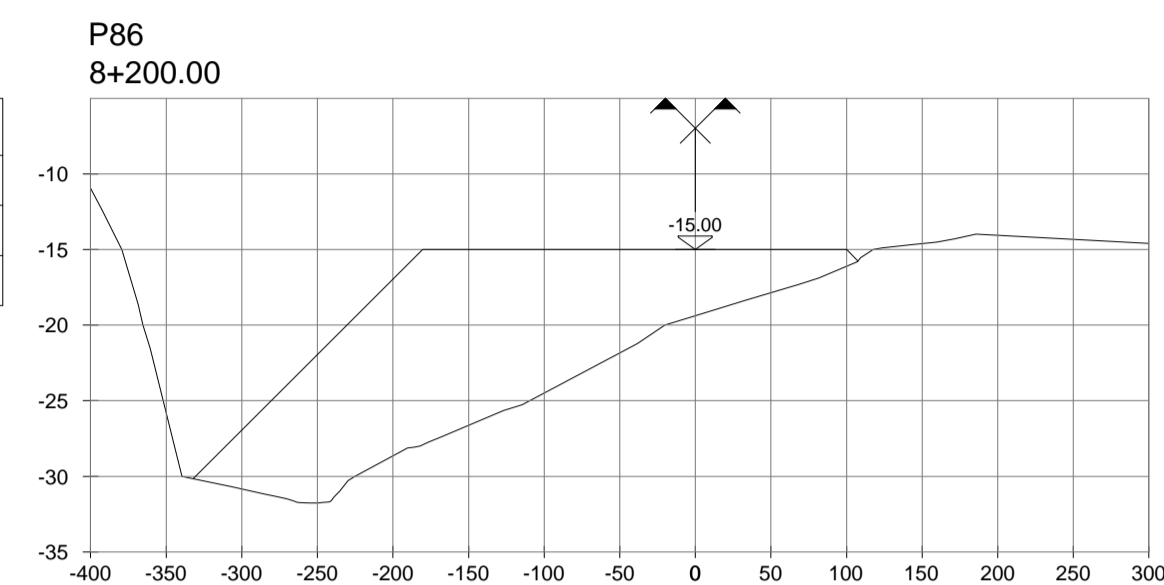
Volume P86	
Escavação (m2)	0.00
Escavação (m3)	88.67
Acumulativo Escavação (m3)	1899839.22

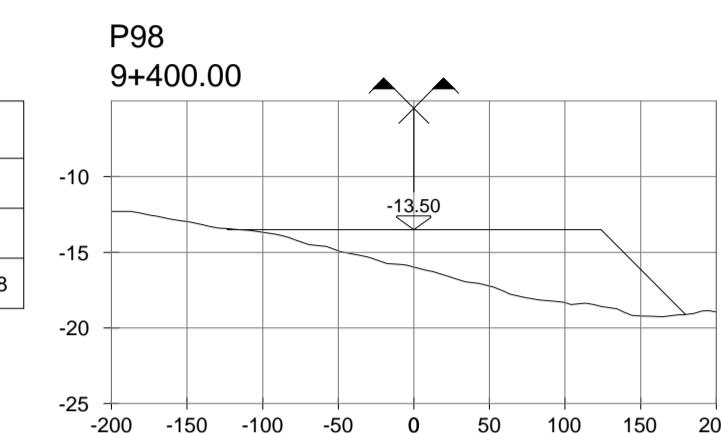
Volume P98	
Escavação (m2)	0.23
Escavação (m3)	11.46
Acumulativo Escavação (m3)	1899850.68

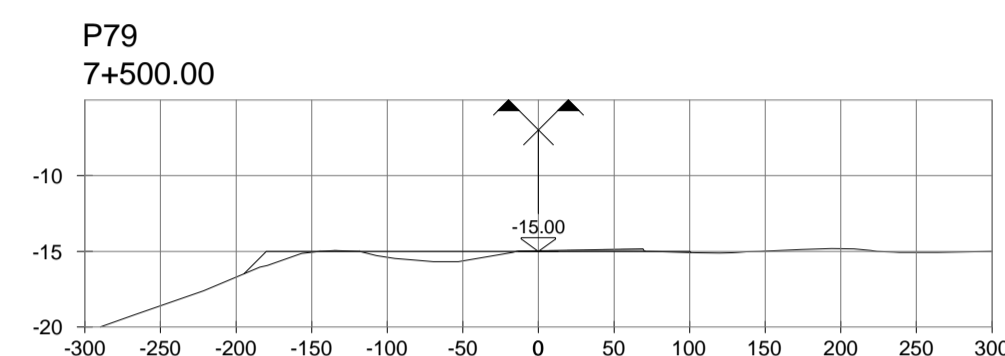
Volume P79	
Escavação (m2)	7.54
Escavação (m3)	5128.87
Acumulativo Escavação (m3)	1863172.49

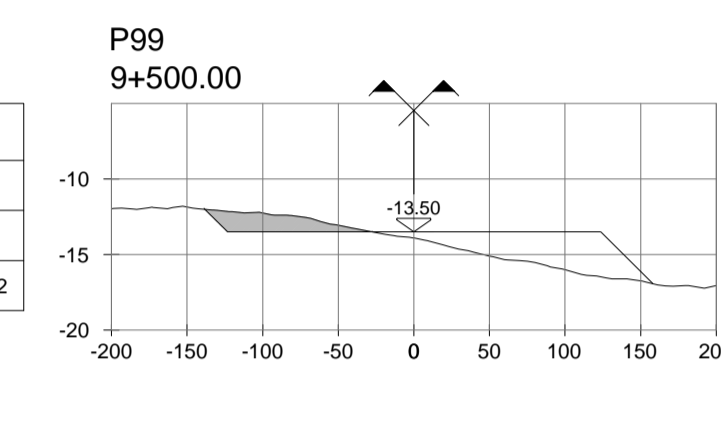
Volume P99	
Escavação (m2)	90.70
Escavação (m3)	4546.34
Acumulativo Escavação (m3)	1904397.02

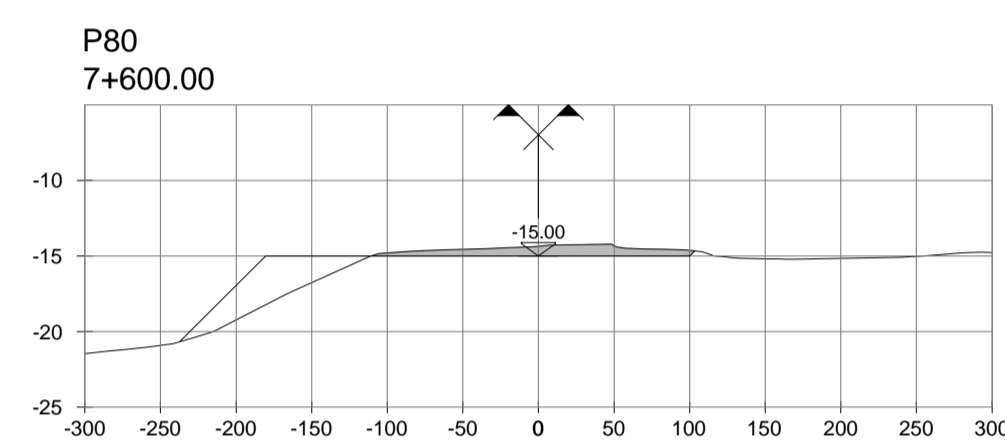
Volume P80	
Escavação (m2)	105.97
Escavação (m3)	5675.58
Acumulativo Escavação (m3)	1868848.08

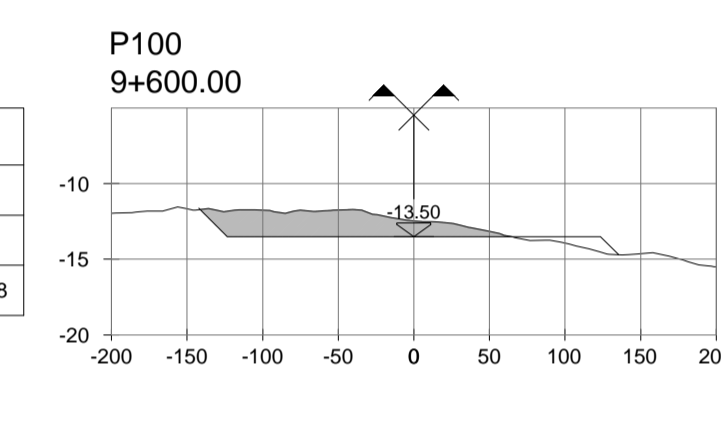
Volume P100	
Escavação (m2)	255.23
Escavação (m3)	17296.36
Acumulativo Escavação (m3)	1921693.38

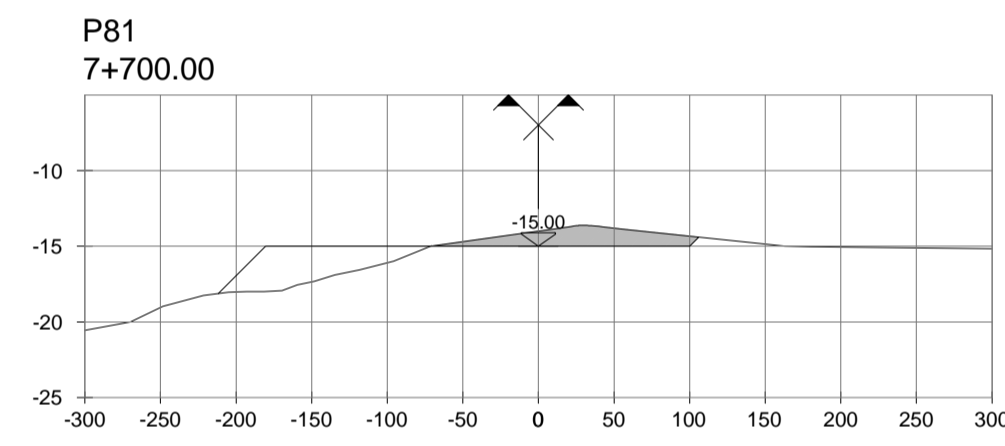
Volume P81	
Escavação (m2)	146.73
Escavação (m3)	12635.14
Acumulativo Escavação (m3)	1881483.22

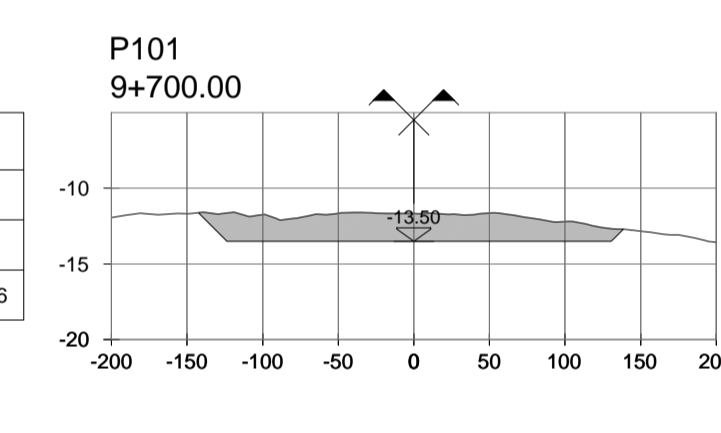
Volume P101	
Escavação (m2)	438.93
Escavação (m3)	34707.98
Acumulativo Escavação (m3)	1956401.36

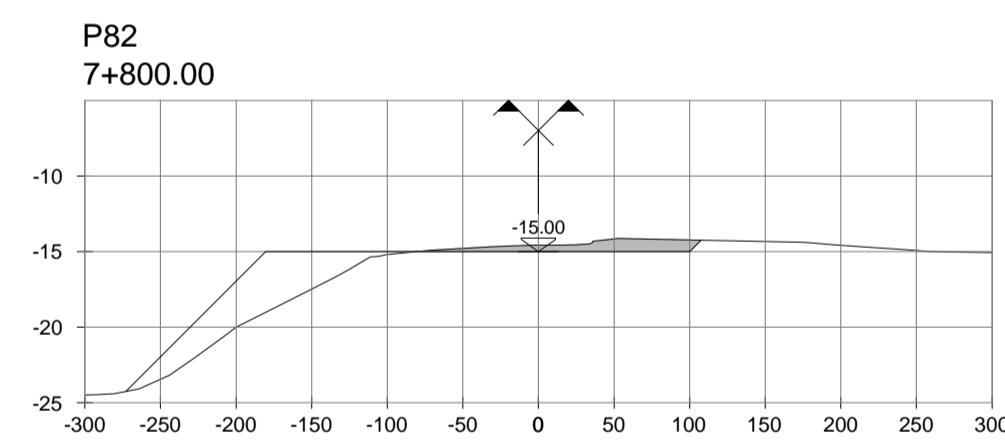
Volume P82	
Escavação (m2)	91.71
Escavação (m3)	11922.03
Acumulativo Escavação (m3)	1893405.25

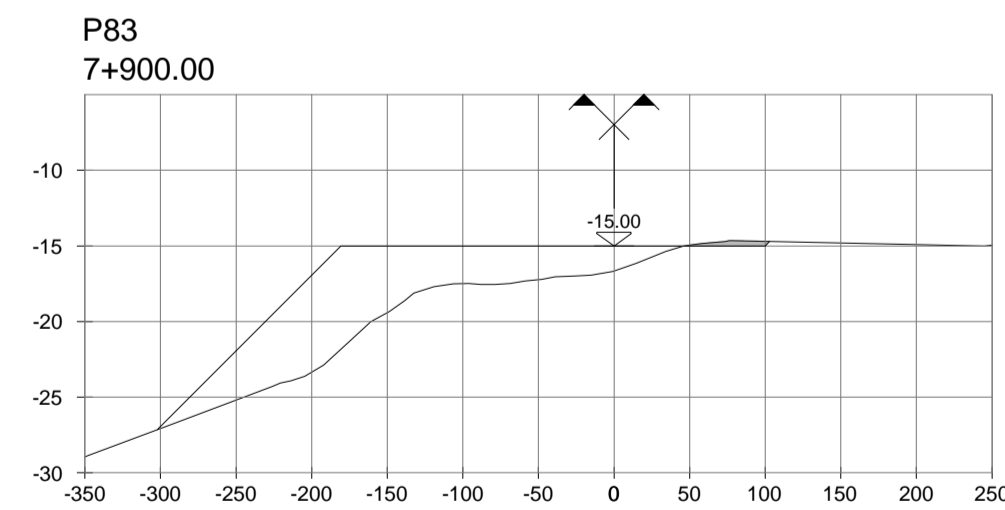
Volume P83	
Escavação (m2)	13.87
Escavação (m3)	5278.97
Acumulativo Escavação (m3)	1898684.21

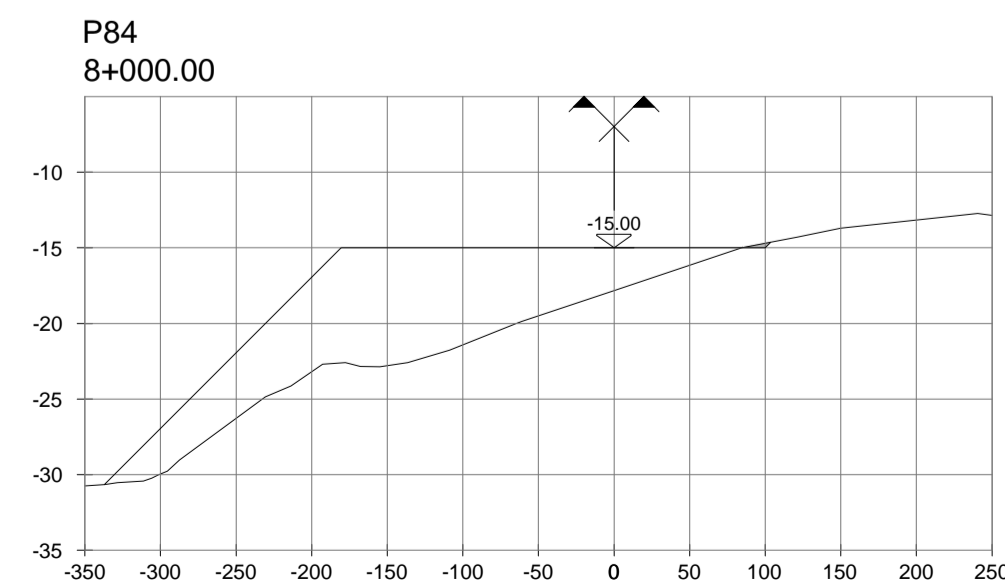
Volume P84	
Escavação (m2)	2.84
Escavação (m3)	835.66
Acumulativo Escavação (m3)	1899519.87
